Erhebungsbogen

Projekt	Biotopkartierung Hamburg		Interne Nr.	119309
			DK5 DK5-GK	7428
Handlungsbedarf	Nein		DK5 - Name	Billwerder
Bearbeitung	BRA	Kopie Nein	Biotop-Nr. alt	800
Räumliche Abbildung	Fläche		Kartierung	19.07.2017
Anzahl Abschnitte	2		Fläche / Länge [m²/m]	1552,0559
			Breite (lineare Abb.) [m]

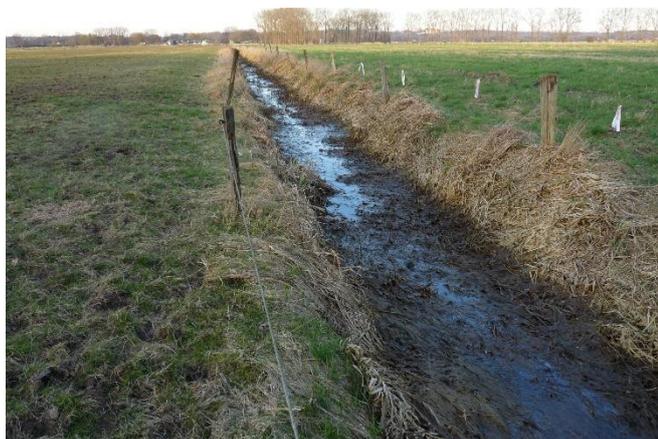
Fotodatei 7428_800_190717_1.JPG

An der Geländeoberfläche um 4 m breiter Grabenbereich, mit einer ca. 1 m breiten Grabensohle, die etwa 1 m unter dem benachbarten Gelände liegt. Mit recht steil geneigten Uferböschungen, abgezaunt gegen zwei benachbarte Pferdeweiden. Gegenwärtig mit einem sehr niedrigem Wasserstand, gegenüber dem Frühjahr mit deutlich abgesenktem Wasser. Überwachsen fast ausschließlich von einem dichten Röhricht aus Wasserschwaden. Die Wasseroberfläche ist zudem - dort wo sie erkennbar ist - von Gewöhnlicher Wasserlinse bedeckt. In den unteren Böschungen gibt es noch etwas Flatterbinse, darüber hinaus sind die Böschungen von glatthaferwiesenartiger Vegetation bewachsen, die recht artenarm ausgeprägt ist und fast ausschließlich aus Gräsern besteht - ein Hinweis darauf, dass auch hier in der Nachbarschaft ursprünglich intensive Nutzungen erfolgt sind.

Merkmal	Wert
Auswertung	
Gefährdung / Einflüsse	Starke Entwässerung des Gebietes, recht artenarme Ausprägung, starke Wasserstandsschwankungen.
Wertgesichtspunkte	Keine.
Maßnahmen	Wasserstand im Gebiet nach Möglichkeit deutlich anheben.
