Erhebungsbogen

Projekt	Biotopkartierung Hamburg		Interne Nr.	119365
			DK5 DK5-GK	7428
Handlungsbedarf	Nein		DK5 - Name	Billwerder
Bearbeitung	BRA	Kopie	Biotop-Nr. alt	804
Räumliche Abbildung	Fläche	Nein	Kartierung	24.07.2017
Anzahl Abschnitte	1		Fläche / Länge [m²/m]	540,398
			Breite (lineare Abb.) [m]

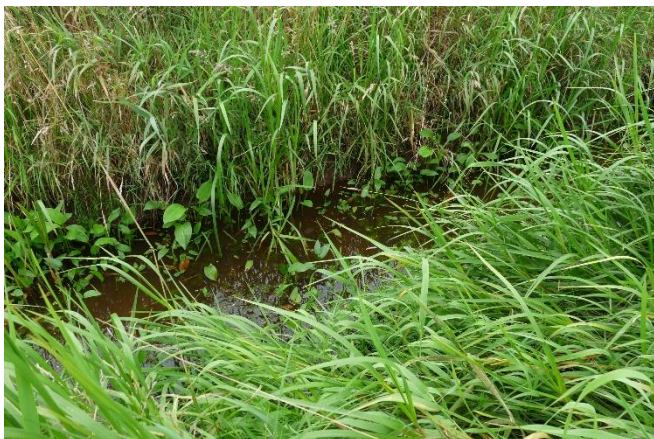
Fotodatei	7428_804_240717_1.JPG	Fotodatei	
Bildbeschreibung		Bildbeschreibung	
Aufnahmerichtung		Aufnahmerichtung

Randgraben zwischen einer intensiv genutzten Grünlandfläche auf der Westseite und einem Wegegrundstück auf der Ostseite, das nicht genutzt wird und von halbruderalen Gras- und Staudenfluren bewachsen ist. Die Wasserfläche ist um 1 m bis 1,50 m breit und liegt rund 0,5 m unter dem Gelände. Die Ufer zeigen an, dass der Wasserstand in jüngerer Zeit um 10 bis 20 cm gefallen ist. Das Wasser ist dennoch um 30 cm tief, bewachsen v.a. von einem größeren Bestand aus Wasserfeder und Froschbiß, die eine relativ junge Entstehung anzeigen. In jüngerer Zeit ist der Graben unterhalten worden, das Aushubmaterial wurde auf der Westseite abgelagert und ruderalisiert hier die Grünlandvegetation. In den Ufern ist fast durchgängig nitrophytische Vegetation aus Rohrglanzgras und Wasserschwaden vorhanden, verhältnismäßig artenarm ausgeprägt. Das Wasser selber ist deutlich getrübt und deutlich rot verfärbt von verhältnismäßig hohen Anteilen von Eisenerde, dennoch ist ein großer Bestand von Teichmolchen vorhanden. Die Uferböschungen sind recht steil, von jüngeren Unterhaltungsmaßnahmen geprägt.

Merkmal	Wert
Auswertung Gefährdung / Einflüsse	Verhältnismäßig intensive Unterhaltung, Eisenockerbelastung, nur mäßig artenreich bewachsen, Entwässerung des Gebietes.

Merkmal	Wert
Gewässer	
Böschungshöhe	0.50 m
Gewässertiefe	0.30 m
Breite	1.50 m
	3.00 m
Wasserführung	w - wechselnde Wasserstände
Trübung	s - starke Trübung
Färbung	r - rotbraun: Eisenverbindungen, Verockerung
Verockerung	s - stark
Substrat	sc - Schlamm (Feinsubstrat organisch)
Standort, Relief	
Böschungsneigung	senkrecht bis sehr steil - > 1:1
Veg. - Deckg./Ant.	
naturnahe Uferveg.	75 %
Schwimmb.veg.	25 %
submerse Veg.	25 %

Merkmal	Wert
Wertgesichtspunkte Maßnahmen	Dauerhafte Wasserführung, als Amphibien-Laichgewässer offenbar geeignet. Der Wasserstand im Gebiet sollte dauerhaft auf höherem Niveau stabil gehalten werden. Bei Unterhaltungsmaßnahmen sollte nach Möglichkeit schonender vorgegangen werden, um Bestände aus Wasserpflanzen zu erhalten.
