Erhebungsbogen

Projekt	Biotopkartierung Hamburg	Interne Nr.	119373
		DK5 DK5-GK	7428
Handlungsbedarf	Nein	DK5 - Name	Billwerder
Bearbeitung	BRA	Biotop-Nr. alt	807
Räumliche Abbildung	Fläche	Kartierung	26.07.2017
Anzahl Abschnitte	1	Fläche / Länge [m²/m]	221,2877
		Breite (lineare Abb.) [m]

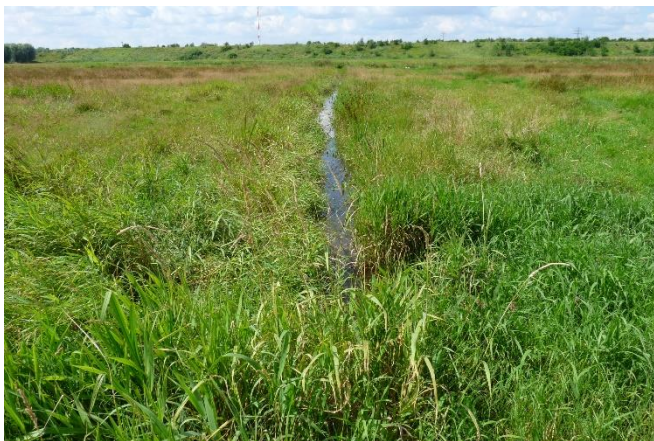
Fotodatei	7428_807_260717_1.JPG	Fotodatei	
Bildbeschreibung		Bildbeschreibung	
Aufnahmerichtung		Aufnahmerichtung

An der Geländeoberfläche um 2 m breiter Grenzgraben, zwischen zwei gemähten, zeitweilig wohl auch beweideten Grünlandflächen, derzeit mit Wasserführung nur etwa 20 cm unter Gelände. Die Vegetation zeigt aber, dass der Graben aufgrund der Niederschläge der letzten Tage stark angeschwollen ist und normalerweise 20 bis 30 cm tiefer liegt. Gegenwärtig ist das Wasser über 0,5 m tief, große Anteile von Froschbiß zeigen an, dass mitunter auch fast eine Austrocknung stattfindet, so dass einjährige Arten auf dem Gewässergrund keimen können. Der Bewuchs ist mäßig artenreich, in den Ufern dominieren Gräser: Rohrglanzgras und Flutschwaden, derzeit ist aber eine offene Wasserfläche vorhanden. Die verarmte Ufervegetation zeigt an, dass die Nutzungen auf den angrenzenden Flächen - zumindest zeitweilig - wohl recht intensiv betrieben worden sind. Im Osten gibt es vereinzelt etwas Froschbiß und Wasserfeder, im Westen fehlen diese Arten größtenteils.

Merkmal	Wert
Auswertung Gefährdung / Einflüsse	Stark schwankende Wasserstände, deutliche Entwässerung des Gebietes, starke Eisenockerbelastung.

Merkmal	Wert
Wertgesichtspunkte Maßnahmen	Wasserpflanzenbestand immerhin mäßig artenreich. Wasserstände im Gebiet auf höherem Niveau stabilisieren.
