Erhebungsbogen

Projekt	Biotopkartierung Hamburg	Interne Nr.	119389
		DK5 DK5-GK	7428
Handlungsbedarf	Nein	DK5 - Name	Billwerder
Bearbeitung	BRA	Biotop-Nr. alt	818
Räumliche Abbildung	Fläche	Kartierung	31.07.2017
Anzahl Abschnitte	1	Fläche / Länge [m²/m]	2761,7932
		Breite (lineare Abb.) [m]

1	TF	Typ	HF	F.Anteil
2	BTYP	Biotoptyp	- gesetzl. Grundl.	
3	Zusatz	Zusatz zum Biotoptypen		
4	LRT	Lebensraumtyp		
1	1		Ja	100 %
2	FGV	Stark verlandeter, austrocknender Graben (2000)

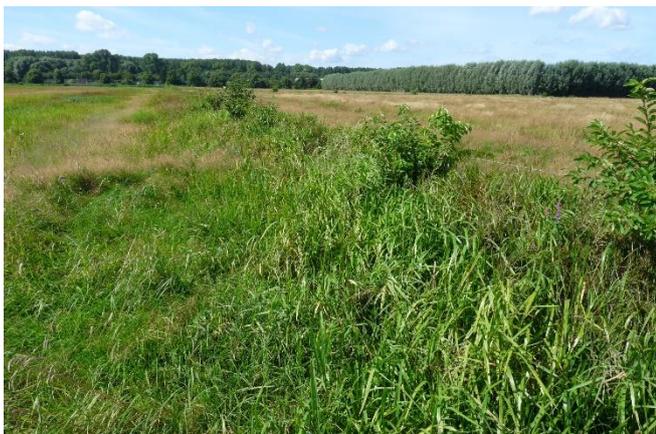
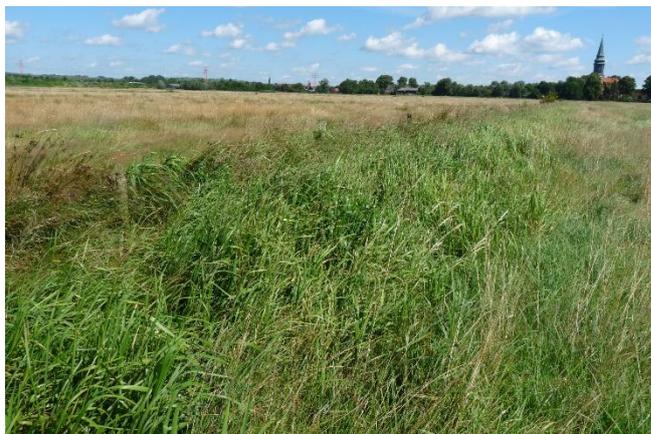
Fotodatei	7428_818_310717_1.JPG	Fotodatei	7428_818_310717_2.JPG
Bildbeschreibung		Bildbeschreibung	
Aufnahmerichtung		Aufnahmerichtung

An der Geländeoberfläche um 2 bis 3 m breiter Grenzgrabenbereich zwischen zwei Grünlandflächen. Auf der Westseite mit einem Weidezaun, der anzeigt, dass hier zeitweilig eine Beweidung stattgefunden hat, aber auch im Osten ist die Vegetation ähnlich geprägt. Beiderseits gibt es eventuell Wegegrundstücke, die v.a. für Zufahrtzwecke genutzt werden, aber in die angrenzende Grünlandnutzung integriert sind. Der Grabenbereich ist vollständig von Röhrichtpflanzen überwachsen, es dominiert v.a. Wasserschwaden über große Flächen, durchsetzt von Flatterbinse und Schlanksegge. Vereinzelt gibt es eine leichte Verbuschung aus Später Traubenkirsche, die aber nur unwesentlich zur Beschattung beiträgt. Die Röhrichtvegetation ist ca. 1 m hoch aufgewachsen, dicht und reicht bis in die Grabenmitte hinein. Derzeit ist dennoch eine offene Wasserfläche von ca. 1 m Breite vorhanden, die nur wenige Dezimeter unter Flur liegt. Diese ist aber vermutlich durch die Niederschläge der vergangenen Tage bedingt, der Graben trocknet vermutlich zeitweilig vollständig aus. Wasserpflanzenvegetation ist keine erkennbar.

Merkmal	Wert
Auswertung	
Gefährdung / Einflüsse	Recht artenarm bewachsen, nitrophytisch mit Hinweisen auf - zumindest zeitweilig - recht intensiv betriebene Grünlandnutzung in der benachbarten Fläche, Eintrag von Düngemitteln, recht verarmter Grabenbiotop, intensive Nachbarnutzungen, Entwässerung des Gebietes, deutliche Artenverarmung.
Wertgesichtspunkte	In gewissem Umfang Eignung als Vernetzungsbiotop und Brutvogel-Lebensraum.
Maßnahmen	Wasserstand im Gebiet dauerhaft auf möglichst hohem Niveau halten, der Graben kann instandgesetzt und verbreitert werden, im Rahmen von Naturschutzmaßnahmen können Kleingewässer hergestellt werden, die entwässernde Wirkung sollte jedoch nicht verstärkt werden.
