Erhebungsbogen

Projekt	Biotopkartierung Hamburg		Interne Nr.	119392
			DK5 DK5-GK	7428
Handlungsbedarf	Nein		DK5 - Name	Billwerder
Bearbeitung	BRA	Kopie Nein	Biotop-Nr. alt	821
Räumliche Abbildung	Fläche		Kartierung	31.07.2017
Anzahl Abschnitte	1		Fläche / Länge [m²/m]	416,6746
			Breite (lineare Abb.) [m]

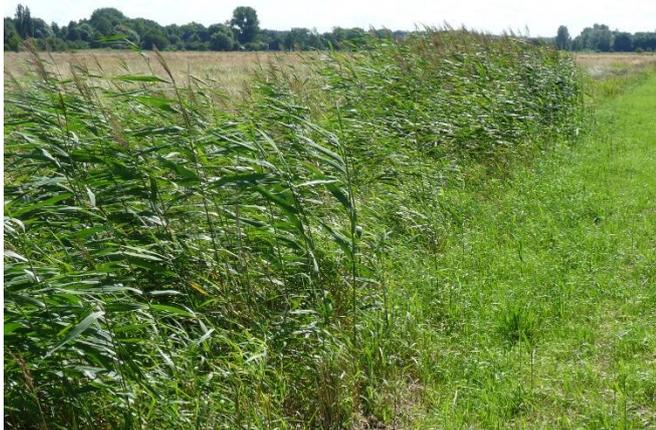
Fotodatei	7428_821_310717_1.JPG	Fotodatei	
Bildbeschreibung		Bildbeschreibung	
Aufnahmerichtung		Aufnahmerichtung

Etwa 3 m breiter Grabenbereich zwischen einer intensivst genutzten Grünlandfläche im Süden und einer etwas extensiver genutzten Grünlandfläche im Norden. Im Süden mit Herbiziden behandelt und aktuell bereits abgeerntet, im Norden brachliegend bzw. bisher nicht beerntet. Der Graben hat eine etwa 1 m breite Wasserfläche, etwa 0,5 m unter dem benachbarten Gelände. Die Flurabstände sind durch das etwas wellige Gelände unterschiedlich. Die Wasserfläche ist nur noch um etwa 10 cm tief, extrem von Eisenocker belastet, z.T. durchwachsen von Teichschachtelhalm, zu einem höheren Anteil von Flutendem Schwaden, im Westen auch von einem Röhricht aus Schilf überwachsen. Die Böschungen sind mäßig steil geneigt und werden v.a. von Rohrglanzgras-Röhricht und Schlankseggenried eingenommen, im Westen auch von Schilf. Kleine Wasserlinse Kleine Wasserlinse Flatter-Binse

Merkmal	Wert
Auswertung Gefährdung / Einflüsse	Erhebliche Eisenockerbelastung, deutlich schwankende Wasserstände, zeitweilig austrocknend, artenarm durch Intensivnutzung in der Nachbarschaft.

Merkmal	Wert
Wertgesichtspunkte Maßnahmen	Im Westen ist ein Röhricht vorhanden, das als Brutvogelhabitat geeignet ist. Der Wasserstand im Gebiet sollte dauerhaft auf hohem Niveau gehalten werden, die angrenzenden Grünlandnutzungen sollten extensiv betrieben werden, aber auch längere Brachephasen sollten vermieden werden.
