Erhebungsbogen

Projekt	Biotopkartierung Hamburg		Interne Nr.	119393
			DK5 DK5-GK	7428
			DK5 - Name	Billwerder
Handlungsbedarf	Ja		Biotop-Nr. alt	822
Bearbeitung	BRA	Kopie	Nein	Kartierung
Räumliche Abbildung	Fläche			31.07.2017
Anzahl Abschnitte	1			Fläche / Länge [m²/m]
				1285,1776
				Breite (lineare Abb.) [m]

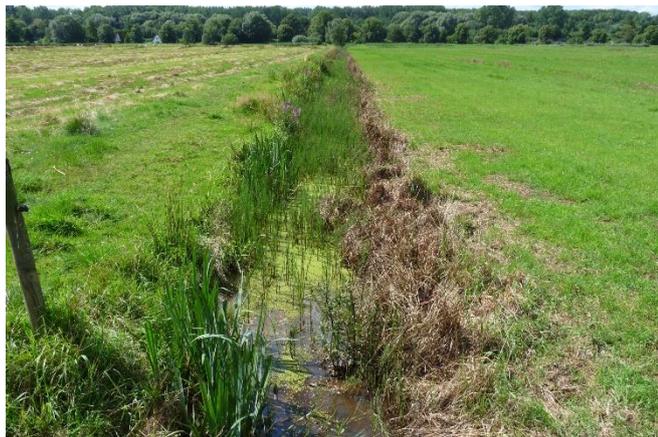
Fotodatei 7428_822_310717_1.JPG

Grenzgraben, an der Geländeoberfläche um 3 bis 4 m breiter Bereich, gegenwärtig mit einer bis zu 2 m breiten Wasserfläche, die nur etwa 20 bis 30 cm unter dem benachbarten Gelände liegt. Mit auf der Ostseite gegen die Beweidung abgezäunten Ufer, auf der Westseite ohne Abzäunung, etwas betreten und zerklüftet, aber seit längerem offenbar ohne Beweidung. Auf der Westseite findet eine sehr intensive Grünlandnutzung statt, bei der Herbizide direkt im Grabenrandbereich eingesetzt worden sind. Das Röhricht im Graben ist in jüngerer Zeit weggespritzt worden, so dass eine deutliche Zweiteilung im Graben erkennbar ist. Auf der Ostseite ist die natürliche Vegetation aus Wasserschwaden, Rohrglanzgras, Schlanksegge, einzelnen Blutweiderichgebüschchen und auch etwas Schilf noch vorhanden, im Westen stirbt die gleiche Vegetation größtenteils ab und bildet tote Blattmassen. Das Gewässer selber ist extrem von Eisenocker belastet, extrem getrübt und stark rot gefärbt, mit offenbar nur 5 bis 10 cm offenem Wasserkörper, darunter einer dicken, eisengeprägten Schlammschicht. An der Wasseroberfläche ist z.T. ein sehr großer Bestand von Wasserlinse und etwas Froschbiß vorhanden und es gibt ein größeres Röhricht aus Teichschachtelhalm. Vereinzelt gibt es Bestände von Froschbiß und Wasserfeder. Insgesamt mäßig artenreich bewachsen, gegenwärtig mit einer günstigen, oberflächennahen Wasserführung, vermutlich aber mit großen Wasserstandsschwankungen und auch zeitweilig stark abgesenktem Wasserstand. Im Süden ist auf dem östlichen Ufer ein kleiner Gehölzbestand aus Hängebirken vorhanden. Der südlichste Abschnitt ist größtenteils von Schilfröhricht überwachsen, deutlich artenärmer und weist vermutlich auch größere Wasserstandsschwankungen auf.

Merkmal	Wert
Auswertung	
Gefährdung / Einflüsse	Extreme Eisenockerbelastung, Einsatz von Pestiziden, Herbiziden im direkten Uferbereich des Gewässers (Verstoß?).
Wertgesichtspunkte	Mäßig artenreich, gegenwärtig gute Wasserführung, recht oberflächennah, Potenzial für ein wertvolleres, artenreich bewachsenes Gewässer.
Maßnahmen	Wasserstand im Gebiet nach Möglichkeit dauerhaft auf hohem Niveau stabil halten, Düngemittel und Pestizide - auch Herbizide - nicht im Ufer einsetzen und auch nicht in Ufernähe.
