# Erhebungsbogen

<b>Projekt</b>	Biotopkartierung Hamburg	<b>Interne Nr.</b>	119396
		<b>DK5   DK5-GK</b>	<b>7428</b>
<b>Handlungsbedarf</b>	Nein	<b>DK5 - Name</b>	Billwerder
<b>Bearbeitung</b>	BRA	<b>Biotop-Nr.   alt</b>	<b>825</b>
<b>Räumliche Abbildung</b>	Fläche	<b>Kartierung</b>	31.07.2017
<b>Anzahl Abschnitte</b>	2	<b>Fläche / Länge [m<sup>2</sup>/m]</b>	2460,2679
		<b>Breite (lineare Abb.) [m]</b>

## Bestandsbeschreibung

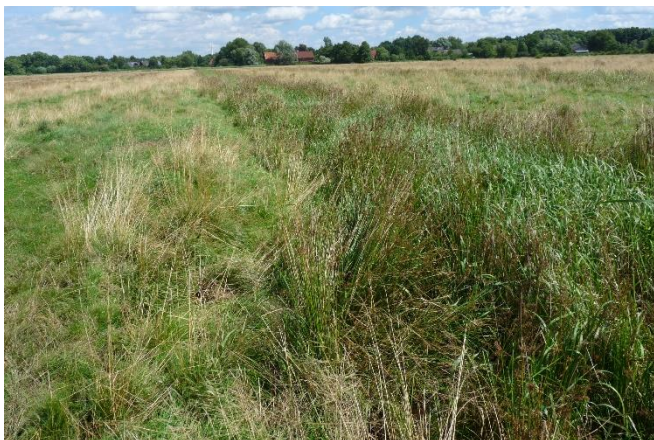
**Fotodatei** 7428\_825\_310717\_3.JPG  
**Bildbeschreibung**  
**Aufnahmerichtung**

An der Geländeoberfläche bis zu 7 m breiter Grabenbereich, mit beiderseits angrenzender Weidenutzung. Mit flachen, zertretenen, etwas zerklüfteten Ufern und einer über 4 m breiten Wasserfläche, die gegenwärtig nur ca. 20 bis 30 cm unter Gelände liegt, offenbar aber doch sehr flach ist und stark velandet. Es wachsen relativ artenarme, nitrophytische Röhrichte mit Dominanz von Wasserschwaden bis in die Gewässermite hinein, so dass offene Wasserflächen kaum vorhanden sind. Die Randbereiche werden in die benachbarte Beweidung integriert und weisen z.T. kleinere, bräunliche, deutlich getrübte Wasserflächenbereiche mit hoher Eisenockerbelastung auf. Es ist aber wahrscheinlich, dass große Teile des Gewässers zeitweilig vollständig austrocknen.

Merkmal	Wert
<b>Auswertung</b>	
Gefährdung / Einflüsse	Starke Verlandung, starke Verarmung der Vegetation, offenbar größere Nährstoffeinträge, sehr hohe Belastungen mit Eisenocker, entwässernde Wirkung.
Wertgesichtspunkte	Strukturreich, mit kleinen Restgewässern, vermutlich Eignung als Brutvogelhabitat, eventuell auch als Laichgewässer für Amphibien in Teilbereichen.
Maßnahmen	Wasserstand im Gebiet dauerhaft auf hohem Niveau stabilisieren, der Graben sollte unterhalten werden, geschützte oder gefährdete Pflanzenbestände sind in geringem Umfang zu berücksichtigen, v.a. die Vorkommen von Straußblütigem Gilbweiderich sollten erhalten bleiben.
