# Erhebungsbogen

<b>Projekt</b>	Biotopkartierung Hamburg	<b>Interne Nr.</b>	119403
		<b>DK5   DK5-GK</b>	<b>7428</b>
<b>Handlungsbedarf</b>	Nein	<b>DK5 - Name</b>	Billwerder
<b>Bearbeitung</b>	BRA	<b>Biotop-Nr.   alt</b>	<b>832</b>
<b>Räumliche Abbildung</b>	Fläche	<b>Kartierung</b>	31.07.2017
<b>Anzahl Abschnitte</b>	1	<b>Fläche / Länge [m<sup>2</sup>/m]</b>	156,9825
		<b>Breite (lineare Abb.) [m]</b>

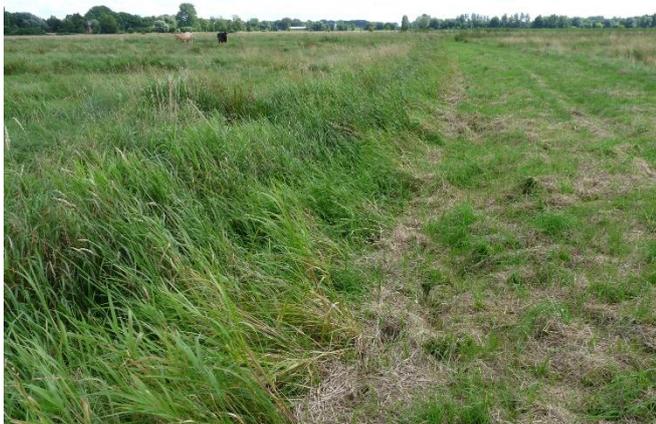
<b>Fotodatei</b>	7428_832_310717_1.JPG	<b>Fotodatei</b>	
<b>Bildbeschreibung</b>		<b>Bildbeschreibung</b>	
<b>Aufnahmerichtung</b>		<b>Aufnahmerichtung</b>

An der Geländeoberfläche um 2 bis 2,5 m breiter Quergrabenbereich innerhalb intensiv genutzter und gedüngter Grünlandflächen. Artenarm bewachsen von nitrophytischen Röhrichtern aus Rohrglanzgras und Wasserschwaden bis in die Gewässermite hinein. Derzeit ist eine 0,5 m breite Wasserfläche, 0,5 m unter Flur vorhanden, die aber vermutlich zeitweilig austrocknet, ohne Wasserpflanzenbewuchs, mit rotem, von Eisenocker geprägtem, deutlich getrübbtem Wasser.

Merkmal	Wert
<b>Auswertung</b>	
Gefährdung / Einflüsse	Artenarm, verlandet.
Wertgesichtspunkte	Keine.

Merkmal	Wert
<b>Gewässer</b>	
Böschungshöhe	0.50 m
Gewässertiefe	0.20 m
Breite	0.50 m
	2.50 m
Wasserführung	e - episodisch austrocknend
Trübung	s - starke Trübung
Färbung	r - rotbraun: Eisenverbindungen, Verockerung
Verockerung	s - stark
Substrat	sc - Schlamm (Feinsubstrat organisch)
<b>Standort, Relief</b>	
Böschungsneigung	steil - 1:1 bis 1:2
<b>Veg. - Deckg./Ant.</b>	
naturnahe Uferveg.	100 %
Schwimmbi.veg.	0 %
submerse Veg.	0 %

Merkmal	Wert
Maßnahmen	Keine, der Wasserstand im Gebiet sollte auf höherem Niveau stabil gehalten werden.
