Erhebungsbogen

Projekt	Biotopkartierung Hamburg		Interne Nr.	119408
			DK5 DK5-GK	7428
Handlungsbedarf	Nein		DK5 - Name	Billwerder
Bearbeitung	BRA	Kopie	Biotop-Nr. alt	837
Räumliche Abbildung	Fläche	Nein	Kartierung	31.07.2017
Anzahl Abschnitte	1		Fläche / Länge [m²/m]	203,3552
			Breite (lineare Abb.) [m]

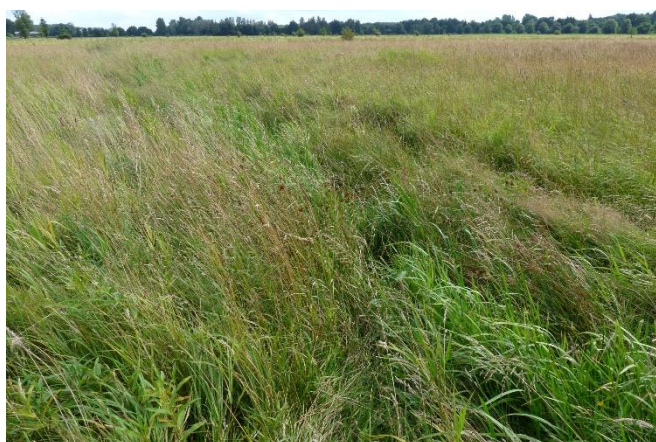
Fotodatei 7428_837_310717_1.JPG
Bildbeschreibung
Aufnahmerichtung

An der Geländeoberfläche um 2 bis 3 m breiter Grabenbereich zwischen zwei noch nicht gemähten Grünlandflächen. Der Graben ist leicht in das Gelände eingemuldet, insgesamt 0,5 m tief, liegt vermutlich gewöhnlich trocken und ist vollständig von Wasserschwaden-Röhricht überwachsen, welches einen nährstoffreichen, intensiv genutzten Grünlandbereich anzeigt. Gegenwärtig ist aber ca. 30 cm unter Flur eine Wasserfläche vorhanden, da in jüngerer Zeit erhebliche Niederschläge gefallen sind. Diese ist stark von Eisenocker geprägt und von Wasserschwaden-Röhricht vollständig überwachsen.

Merkmal	Wert
Maßnahmen	Keine.
