Erhebungsbogen

Projekt	Biotopkartierung Hamburg	Interne Nr.	119409
		DK5 DK5-GK	7428
Handlungsbedarf	Nein	DK5 - Name	Billwerder
Bearbeitung	BRA	Biotop-Nr. alt	838
Räumliche Abbildung	Fläche	Kartierung	31.07.2017
Anzahl Abschnitte	1	Fläche / Länge [m²/m]	1079,3124
		Breite (lineare Abb.) [m]

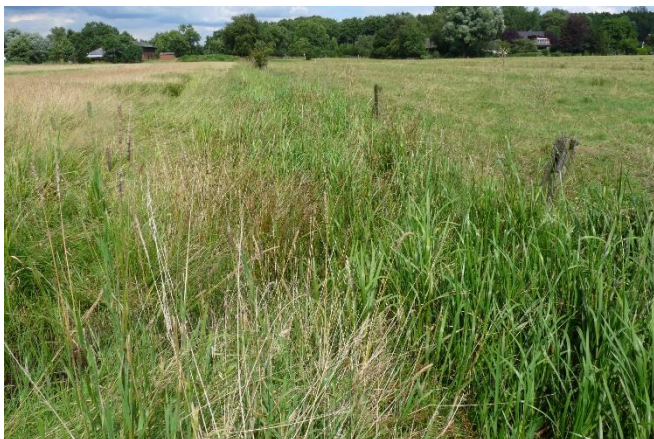
Fotodatei	7428_838_310717_1.JPG	Fotodatei	7428_838_310717_2.JPG
Bildbeschreibung		Bildbeschreibung	
Aufnahmerichtung		Aufnahmerichtung

Grenzgrabenbereich zwischen zwei Grünlandflächen, auf der Ostseite mit dauerhafter Beweidung, im Westen regelmäßig mit Mahd. Beide Flächen nur sehr extensiv bzw. nicht genutzt. Der Grabenbereich ist um 2 bis 3 m breit, mit flach geneigten Ufern, gegenwärtig mit etwa 1 m breiter Wasserfläche, rund 0,3 bis 0,5 m unter dem benachbarten Gelände. Die Wasserfläche ist vollständig überwachsen von einem Wasserschwaden-Röhricht. An der Wasseroberfläche gibt es wenig Wasserlinse, im übrigen ist die Wasserfläche vermutlich nicht dauerhaft und es gibt keine weiteren Wasserpflanzen. Derzeit ist das Wasser stark getrübt, mit Schmierfilm an der Oberfläche, eine extreme Belastung durch Eisenocker, schwärzlich bis rötlich verfärbt.

Merkmal	Wert
Gewässer	
Böschungshöhe	0.50 m
Gewässertiefe	0.20 m
Breite	1.00 m
	3.00 m
Wasserführung	e - episodisch austrocknend
Trübung	s - starke Trübung
Färbung	r - rotbraun: Eisenverbindungen, Verockerung
Verockerung	s - stark
Substrat	sc - Schlamm (Feinsubstrat organisch)
Standort, Relief	
Böschungsneigung	steil - 1:1 bis 1:2
Veg. - Deckg./Ant.	
naturnahe Uferveg.	100 %
Schwimmbi.veg.	25 %
submerse Veg.	0 %

Merkmal	Wert
Gefährdung / Einflüsse	Artenarm, nitrophytisch, mit Hinweisen auf intensive Nutzungen in der Nachbarschaft, zeitweilig austrocknend.
Wertgesichtspunkte	Keine.
Maßnahmen	Keine.
