Erhebungsbogen

Projekt	Biotopkartierung Hamburg		Interne Nr.	119410
			DK5 DK5-GK	7428
Handlungsbedarf	Nein		DK5 - Name	Billwerder
Bearbeitung	BRA	Kopie	Biotop-Nr. alt	839
Räumliche Abbildung	Fläche	Nein	Kartierung	31.07.2017
Anzahl Abschnitte	2		Fläche / Länge [m²/m]	777,2437
			Breite (lineare Abb.) [m]

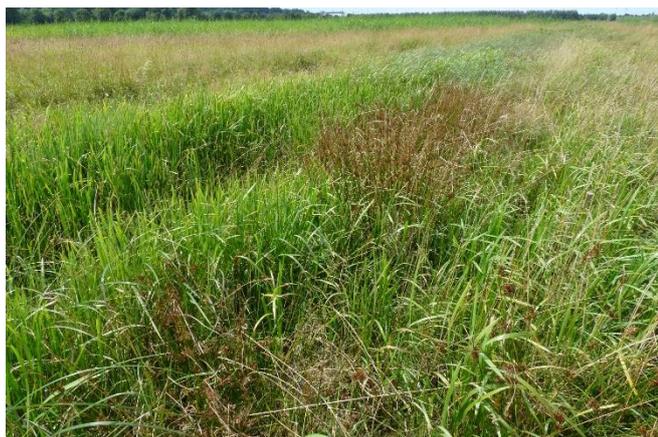
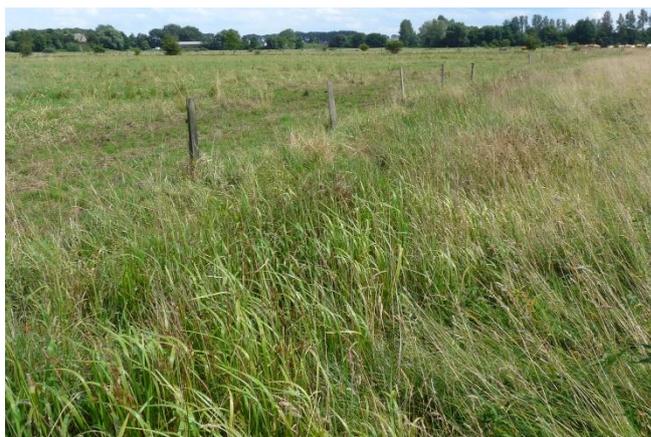
Fotodatei	7428_839_310717_1.JPG	Fotodatei	7428_839_310717_2.JPG
Bildbeschreibung		Bildbeschreibung	
Aufnahmerichtung		Aufnahmerichtung

An der Geländeoberfläche um 3 m breiter Grabenbereich, im Norden mit dauerhaft beweideter Fläche, im Süden mit einer gemähte Grünlandfläche. Grenzgraben mit einer etwa 1 m breiten Wasserfläche, etwa 0,5 m unter dem benachbarten Gelände, mit seicht ansteigenden Ufern, diese und das Gewässer selber verhältnismäßig artenarm und nitrophytisch bewachsen mit hohen Anteilen von Wasserschwaden, Flatterbinse, Rohrglanzgras, auf ca. 1 m Höhe aufgewachsen. Die Wasserfläche ist größtenteils ausgeschattet, Röhrichte wachsen bis in das Gewässer hinein. Das Wasser hat eine schmierige Oberfläche, die von viel Eisenocker zeugt. Auf der Oberfläche schwimmt z.T. eine Schwimmdecke aus Wasserlinsen, dort wo die Belichtung dies zulässt. Submerse Vegetation ist nicht erkennbar. Eingestreut kommen Arten der feuchten Hochstaudenfluren vor wie Gilbweiderich, Straußblütiger Gilbweiderich und Blutweiderich, jedoch alle in geringer Zahl. Der Aufwuchs ist gräserdominiert - ein Hinweis darauf, dass in der Nachbarschaft - in der Vergangenheit zumindest - über längere Zeiten recht intensive Nutzungen erfolgt sind.

Merkmal	Wert
Gefährdung / Einflüsse	Extreme Eisenockerbelastung, wechselnde Wasserstände, nur mäßig artenreich bewachsen, vermutlich durch Intensivnutzungen in der Vergangenheit verarmt, deutlich entwässernde Wirkung auf das Gebiet.
Wertgesichtspunkte	Eventuell zeitweilig ausreichende Wasserführung für die Nutzung durch Amphibien, Vorkommen gefährdeter Arten.
Maßnahmen	Der Wasserstand im Gebiet sollte dauerhaft auf höherem Niveau stabil gehalten werden, die Nutzungen im Gebiet sollten insgesamt etwas extensiver erfolgen.

Merkmal	Wert
Gewässer	
Böschungshöhe	0.50 m
Gewässertiefe	0.20 m
Breite	1.00 m
	3.00 m
Wasserführung	w - wechselnde Wasserstände
Trübung	s - starke Trübung
Färbung	r - rotbraun: Eisenverbindungen, Verockerung
Verockerung	s - stark
Substrat	sc - Schlamm (Feinsubstrat organisch)
Standort, Relief	
Böschungsneigung	flach - 1:2 bis 1:3
Veg. - Deckg./Ant.	
naturnahe Uferveg.	100 %
Schwimmb.veg.	50 %
submerse Veg.	0 %
