Erhebungsbogen

Projekt	Biotopkartierung Hamburg		Interne Nr.	119412
			DK5 DK5-GK	7428
			DK5 - Name	Billwerder
Handlungsbedarf	Nein		Biotop-Nr. alt	841
Bearbeitung	BRA	Kopie Nein	Kartierung	31.07.2017
Räumliche Abbildung	Fläche		Fläche / Länge [m²/m]	2195,4048
Anzahl Abschnitte	1		Breite (lineare Abb.) [m]

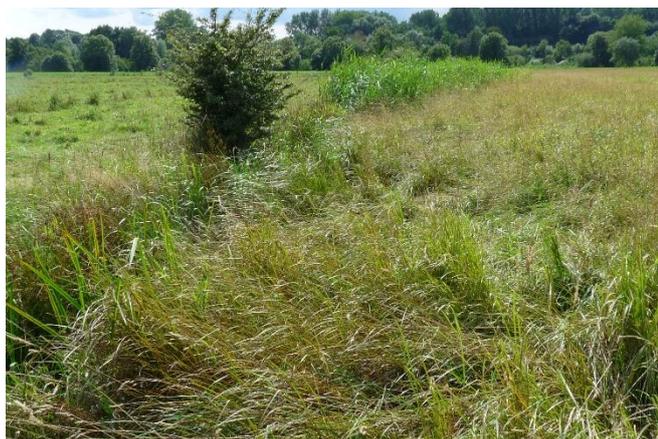
Fotodatei 7428_841_310717_1.JPG

Grenzgraben zwischen Grünlandflächen, auf der Westseite mit dauerhafter Mähwiesennutzung, im Osten mit dauerhafter Beweidung. Rund 2 m breiter Grabenbereich mit im unteren Teil steilen, im oberen Teil etwas flacher geneigten Ufern. Auf der Ostseite mit einem Weidezaun, im Westen geht der Bewuchs fließend in den der benachbarten Grünlandfläche über, die bisher noch nicht gemäht worden ist. Dadurch hat sich auf dieser Seite ein bis zu 5 m breiter Saum aus Schilf entwickelt, der vom Graben ausgehend die Fläche besiedelt. Der ganze südliche Teil des Grabens wird von Schilfröhricht dominiert und stark ausgeschattet. Wassertypische Vegetation ist darüber hinaus kaum zu finden, auch die Röhrichtarten und Großseggenrieder der angrenzenden Flächen sind hier kaum entwickelt. Am Boden zwischen dem Schilf gibt es lediglich etwas Flutrasen aus Ausläufer-Straußgras. Der Graben selber führt ca. 0,5 m unter Gelände in einer 0,5 bis 1 m breiten, schmalen Wasserfläche wenig, schmieriges Wasser, welches stark von Eisenocker überprägt ist und keinen erkennbaren Bewuchs aus Wasserpflanzen aufweist. Die Wasserfläche ist vermutlich nur noch um 10 cm tief, darunter ist eine kräftige Schlammauflage vorhanden, der Graben trocknet eventuell in trockenen Sommern auch vollständig aus. Insgesamt recht artenarm geprägter Biotop, vermutlich mit Hinweis auf eine frühere Intensivnutzung in der Nachbarschaft, bei der Herbizide zum Einsatz kamen und Schilf selektiv gefördert worden ist. Im Norden liegt der Graben zwischen zwei Weideflächen und ist hier deutlich artenreicher und weniger von Schilf dominiert.

Merkmal	Wert
Gefährdung / Einflüsse	Vermutlich aufgrund früherer Intensivnutzungen im Gebiet recht artenarm ausgeprägt, starke Eisenockerbelastungen.
Wertgesichtspunkte	Im Norden etwas artenreicher, Vernetzungsstruktur, als Brutvogelhabitat geeignet.
Maßnahmen	Wasserstand im Gebiet dauerhaft auf hohem Niveau stabil halten, angrenzend möglichst extensive Mähwiesennutzung betreiben.

Merkmal	Wert
Gewässer	
Böschungshöhe	0.50 m
Gewässertiefe	0.10 m
Breite	1.00 m
	2.00 m
Wasserführung	e - episodisch austrocknend
Trübung	s - starke Trübung
Färbung	r - rotbraun: Eisenverbindungen, Verockerung
Verockerung	s - stark
Substrat	sc - Schlamm (Feinsubstrat organisch)
Standort, Relief	
Böschungsneigung	steil - 1:1 bis 1:2
Veg. - Deckg./Ant.	
naturnahe Uferveg.	100 %
Schwimmbi.veg.	0 %
submerse Veg.	0 %
