# Erhebungsbogen

<b>Projekt</b>	Biotopkartierung Hamburg	<b>Interne Nr.</b>	119481
		<b>DK5   DK5-GK</b>	<b>7428</b>
<b>Handlungsbedarf</b>	Nein	<b>DK5 - Name</b>	Billwerder
<b>Bearbeitung</b>	BRA	<b>Biotop-Nr.   alt</b>	<b>863</b>
<b>Räumliche Abbildung</b>	Fläche	<b>Kartierung</b>	04.10.2017
<b>Anzahl Abschnitte</b>	2	<b>Fläche / Länge [m²/m]</b>	6025,1573
		<b>Breite (lineare Abb.) [m]</b>

## Bestandsbeschreibung

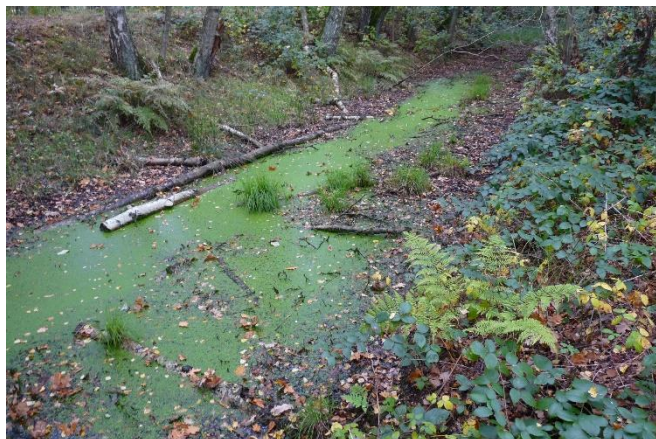
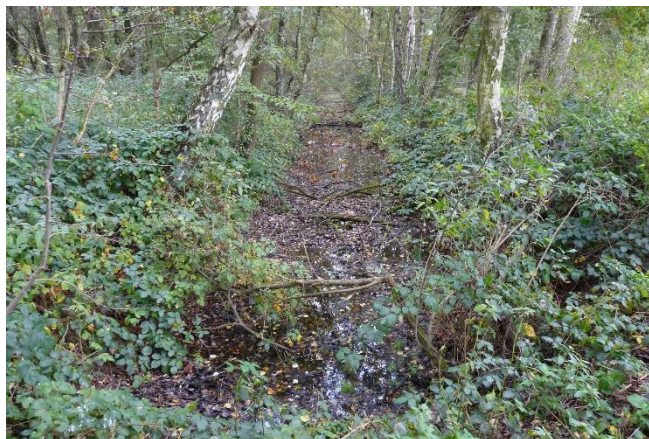
<b>Fotodatei</b>	7428_863_041017_1.JPG	<b>Fotodatei</b>	7428_863_041017_2.JPG
<b>Bildbeschreibung</b>		<b>Bildbeschreibung</b>	
<b>Aufnahmerichtung</b>		<b>Aufnahmerichtung</b>

Relativ weit eingetiefter und breit ausgebauter Graben im Sandgebiet, beiderseits mit aufgeschichteten Erdwällen. Auf der Ostseite mit einem Fußweg, auf der Westseite mit einem Reitweg, die jeweils etwa 2 m bis 2,5 m über der Wasserfläche liegen. Der Graben hat eine etwa 2 bis 3 m breite Sohle, die im Norden vollständig verlandet ist, nach Süden zu etwas mehr offene Wasserfläche aufweist, mit deutlichen Eisenockerbelastungen, kräftigem Bewuchs aus Flutendem Schwaden, hohem Laubeintrag und mäßig steil geneigten Regelprofilböschungen auf beiden Seiten. Der Graben ist mittlerweile recht kräftig verlandet, es gibt dicke Laubaufgaben am Gewässergrund und die offenen Wasserflächen werden deutlich eingeschränkt. Zudem ist der Bewuchs deutlich durch die Beschattung reduziert durch die in beiden Ufern wachsenden Eichen- und Birken-Mischbestände in den Ufern sowie mit größeren Brombeergebüschen, die den Graben z.T. unzugänglich machen, ihn z.T. auch weiterhin überschatten. Insgesamt ist es ein nur mäßig bewachsener Entwässerungsgraben. Offenbar gibt es im Graben bereits Querriegel, die eventuell sogar zum Zweck der Wasserrückhaltung eingebaut worden sind.

Merkmal	Wert
<b>Auswertung</b>	
Gefährdung / Einflüsse	Der Graben trägt erheblich zur Entwässerung des Gebietes bei und der hier beispielsweise im Westen anschließenden feuchten Wiesen.
Wertgesichtspunkte	Keine
Maßnahmen	Der Graben sollte keinesfalls mehr unterhalten werden. für die Nutzung der benachbarten Wege ist er nicht notwendig. Am Süden, vor Einmündung in den dort ost-west-verlaufenden Hauptgraben sollte ein vollständiger Verschuß erfolgen, damit das von Norden zulaufende Wasser im Gebiet gehalten wird.
