Erhebungsbogen

Projekt	Biotopkartierung Hamburg	Interne Nr.	119508
		DK5 DK5-GK	7428
Handlungsbedarf	Nein	DK5 - Name	Billwerder
Bearbeitung	BRA	Biotop-Nr. alt	877
Räumliche Abbildung	Fläche	Kartierung	09.10.2017
Anzahl Abschnitte	2	Fläche / Länge [m²/m]	5484,8378
		Breite (lineare Abb.) [m]

Hauptgraben zwischen dem alten Billedeich, auf der Südseite und angrenzenden landwirtschaftlichen Nutzflächen und auch kleineren Gehölzflächen auf der Nordseite. Der Graben ist wesentlicher Bestandteil des Entwässerungssystems im Gebiet. Er hat eine etwa 1,5 bis 2 m breite Wasserfläche, 0,5 m unter dem benachbarten Gelände, die in jüngerer Zeit viel Wasser abgeführt hat, aber bereits wieder um 10 cm gefallen ist. Aktuell ist das Gewässer z.T. unbewachsen, z.T. an der Wasseroberfläche von Wasserlinsen eingenommen. Relikte der untergetauchten Vegetation sind nur noch kleinräumig nachvollziehbar, da der Graben in jüngerer Zeit unterhalten worden ist. Die Böschungen sind zudem auch gemäht worden und dadurch ist ein verhältnismäßig strukturarmes und auch verhältnismäßig artenarmes Gewässer entstanden im Bereich eines zuvor sehr artenreichen Wasserpest-Laichkrautgrabens. Insofern stellt die aktuelle

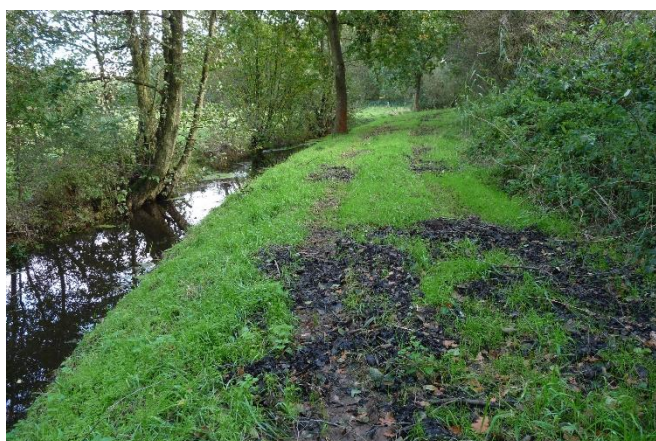
Fotodatei	7428_877_091017_1.JPG	Fotodatei	7428_877_091017_2.JPG
Bildbeschreibung		Bildbeschreibung	
Aufnahmerichtung		Aufnahmerichtung

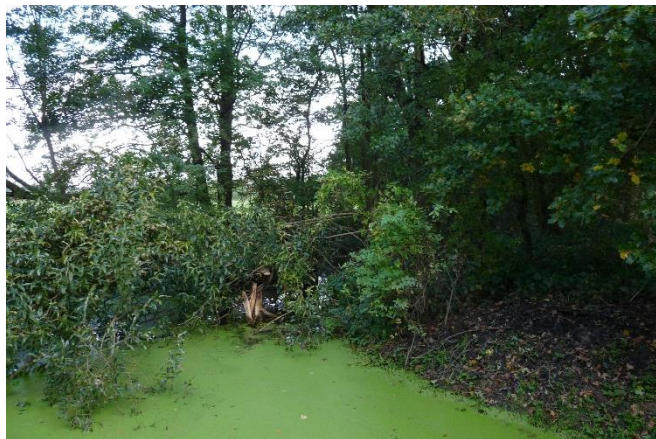
Fotodatei 7428_877_091017_3.JPG

Bildbeschreibung
Aufnahmerichtung
