Erhebungsbogen

Projekt	Biotopkartierung Hamburg	Interne Nr.	119600
		DK5 DK5-GK	7428
Handlungsbedarf	Nein	DK5 - Name	Billwerder
Bearbeitung	BRA	Biotop-Nr. alt	887
Räumliche Abbildung	Fläche	Kartierung	01.08.2017
Anzahl Abschnitte	2	Fläche / Länge [m²/m]	272,2714
		Breite (lineare Abb.) [m]

Bestandsbeschreibung

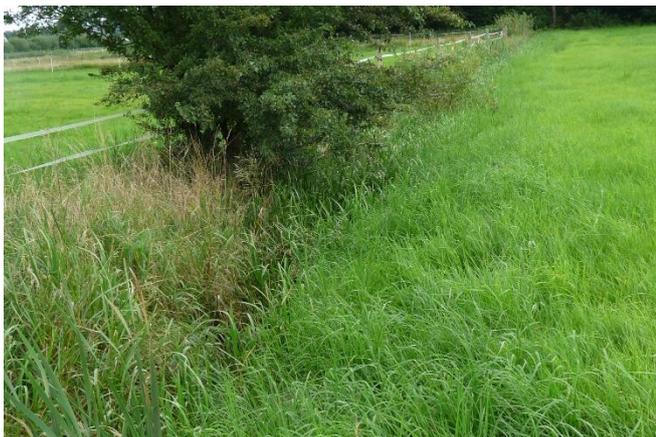
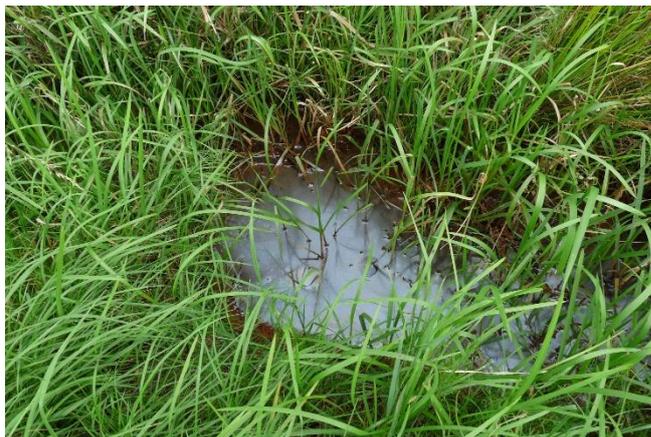
Fotodatei	7428_887_010817_1.JPG	Fotodatei	7428_887_010817_2.JPG
Bildbeschreibung		Bildbeschreibung	
Aufnahmerichtung		Aufnahmerichtung

Grenzgraben zwischen zwei Grünlandflächen. Hauptsächlich beweidet im Norden, Regelmäßig gemäht im Süden. Der Grabenabschnitt ist ca. 3 m breit und hat eine etwa 0,5 bis 1 m breite Wasserfläche die im Osten nur rund 30 cm, im Westen aber über 50 cm unter flur liegt, mit etwa 10 - 20 cm Wassertiefe. Der Gewässergrund ist stark schlammig, vmtl. zeitweilig trocken fallend und zeigt Eisenockerbelastung. Auf der Südseite wird bis an das Gewässer heran gemäht, auf der Nordseite ist der etwas artenarme, glatthaferartige Bewuchs etwas höher, mit Wuchshöhen von ca. 1 m. Auf der Nordseite stehen einige Gehölze sowie kleinere Röhrichte aus Rohrkolben. Im übrigen ist nahezu die gesamte Wasseroberfläche überwachsen von einem Röhricht aus Wasserschwaden und Flutendem Schwaden, sowie etwas Flatter-Binse. Insgesamt recht artenarm, submerse Vegetation ist nicht erkennbar.

Merkmal	Wert
Gefährdung / Einflüsse	Starke Belastung durch Eisenocker, recht artenarm, vmtl. aufgrund früherer Intensivnutzung in der Nachbarschaft.
Wertgesichtspunkte Maßnahmen	Keine. Wasserstand im Gebiet möglichst auf dauerhaft hohem Niveau stabilisieren.
Größe	
Breite	3.00 m

Merkmal	Wert
Gewässer	
Böschungshöhe	0.50 m
Gewässertiefe	0.20 m
Breite	1.00 m
	3.00 m
Wasserführung	e - episodisch austrocknend
Trübung	m - mittlere Trübung
Färbung	r - rotbraun: Eisenverbindungen, Verockerung
Verockerung	s - stark
Substrat	sc - Schlamm (Feinsubstrat organisch)
Standort, Relief	
Böschungsneigung	steil - 1:1 bis 1:2
Veg. - Deckg./Ant.	
naturnahe Uferveg.	100 %
Schwimmbi.veg.	0 %
submerse Veg.	0 %
