Erhebungsbogen

| Projekt | Biotopkartierung Hamburg | Interne Nr. | 119605 |
| Handlungsbedarf | Nein | DK5 - Name | Billwerder |
| Räumliche Abbildung | Fläche | Kartierung | 01.08.2017 |

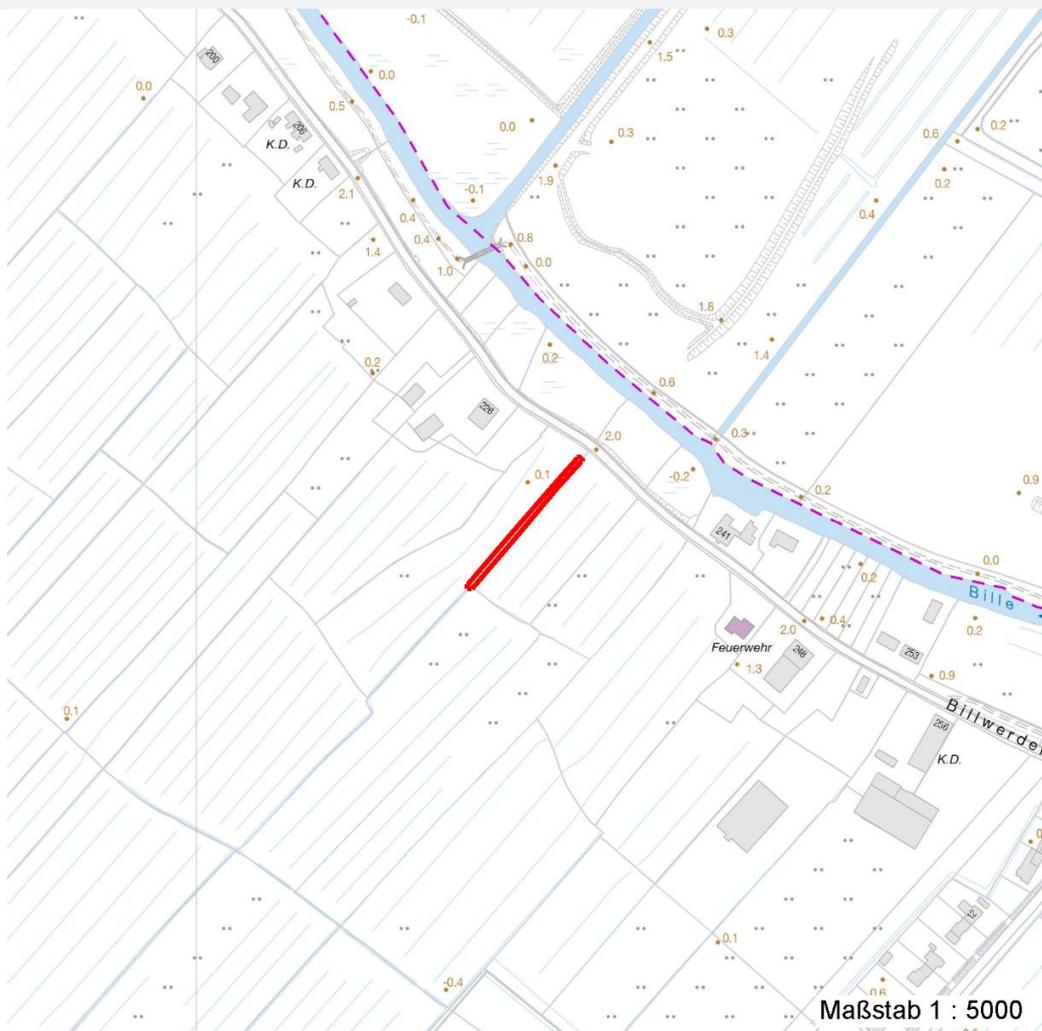
Karte

| Lagebeschreibung | Randgraben zwischen zwei Weideflächen, von Nordn nach Süd verlaufend rund 50 m westlich von der Nr. 250 am Billwerder Billdeich. | | |

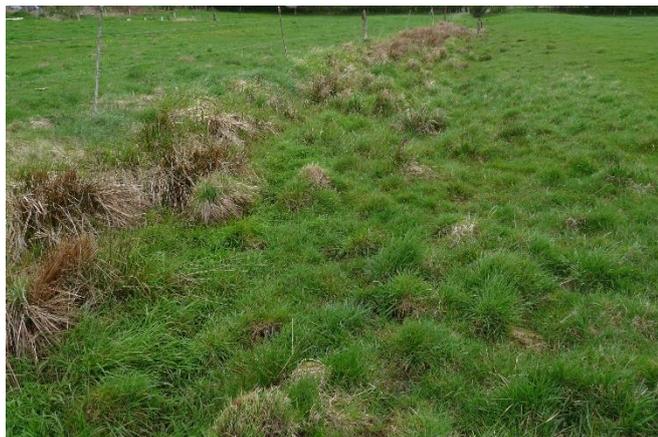
Fotodatei 7428_892_010817_1.JPG

An der Geländeoberfläche um 5 m breiter, alter Grabenbereich zwischen beweideten Grünlandflächen. Offenbar von beide Seiten her zertreten, jedoch nur auf der Westseite mit Weidezaun. Auf der Ostseite offen und vmtl. zeitweilig beweidet. Rund 0,5 m in das Gelände eingesenkt, ohne erkennbare offene Wasserfläche. Etwas sumpfig und von nitrophytischen und artenarmen Röhrichtern aus Wasser-Schwaden, Flutendem Schwaden und etwas Schlankseggenriedern sowie Flatter-Binsen vollständig überwachsen. Im Norden ist der Graben sehr breit und amorph, nach Süden hin verengt er sich auf einen etwas tieferen Grabenbereich.

| Merkmal | Wert |
|---|--|
| Gefährdung / Einflüsse | Wasserführung offenbar nur im Frühjahr, relativ artenarm ausgeprägt. Hinweise auf ehemalige Intensivnutzung. |
