Erhebungsbogen

Projekt	Biotopkartierung Hamburg	Interne Nr.	119632
		DK5 DK5-GK	7428
Handlungsbedarf	Nein	DK5 - Name	Billwerder
Bearbeitung	BRA	Biotop-Nr. alt	914
Räumliche Abbildung	Fläche	Kartierung	02.08.2017
Anzahl Abschnitte	1	Fläche / Länge [m²/m]	867,1803
		Breite (lineare Abb.) [m]

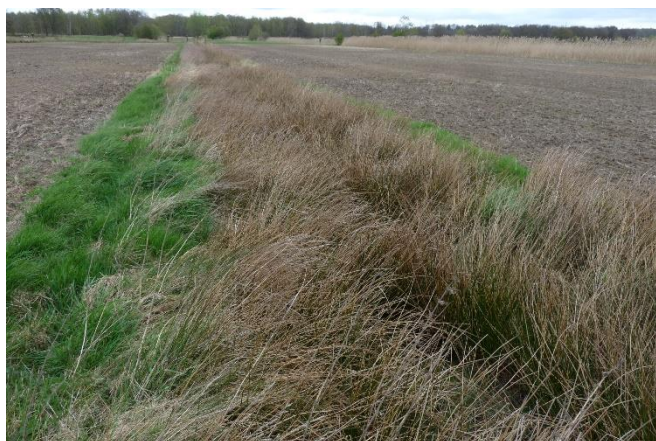
Fotodatei 7428_914_020817_1.JPG

An der Geländeoberfläche ca. 5 m breiter Grabenbereich, zentral mit einer ca 1 m breiten Wasserfläche, rund 30 bis 40 cm unter dem Gelände. Im 10 bis 20 cm tiefen, eisenockergefärbten Graben findet sich ein größerer Bestand von Wasserfeder. Beiderseits mit breiten, flach ansteigenden Ufern, dahinter auf beiden Seiten Ackernutzung mit Rapsanbau. Der innere Grabenbereich wird fast vollständig von Flatter-Binse überwachsen, durchsetzt von etwas Brennnessel. Die Randstreifen sind im oberen Teil von Brennnessel, verschiedenen Gräsern und Ackerunkräutern bewachsen. Im Süden ist ein kleines Grau-Weisengebüsch vorhanden, im Norden geht der Bewuchs in ein Schilfröhricht über. Im Übrigen ist der Bewuchs ca. 1 m hoch und relativ artenarm. Der Wasserfederbestand weist auf eine dauerhafte Wasserführung hin.

Merkmal	Wert
Auswertung	
Gefährdung / Einflüsse	Die Ackernutzung führt zu erheblichen Pestizid- und Düngemiteleinträgen und trägt zur Verarmung der Vegetation bei.
Wertgesichtspunkte	Dauerhafte Wasserführung, Gliederung der großen Ackerflächen.
Maßnahmen	Das gesamte Gebiet ist für Ackernutzung ungeeignet, da der Boden viel zu grundwassernah liegt. Es sollte Grünlandnutzung erfolgen.
