# Erhebungsbogen

<b>Projekt</b>	Biotopkartierung Hamburg	<b>Interne Nr.</b>	119655
		<b>DK5   DK5-GK</b>	<b>7428</b>
<b>Handlungsbedarf</b>	Nein	<b>DK5 - Name</b>	Billwerder
<b>Bearbeitung</b>	BRA	<b>Biotop-Nr.   alt</b>	<b>928</b>
<b>Räumliche Abbildung</b>	Fläche	<b>Kartierung</b>	28.08.2017
<b>Anzahl Abschnitte</b>	1	<b>Fläche / Länge [m<sup>2</sup>/m]</b>	172,4442
		<b>Breite (lineare Abb.) [m]</b>

## Bestandsbeschreibung

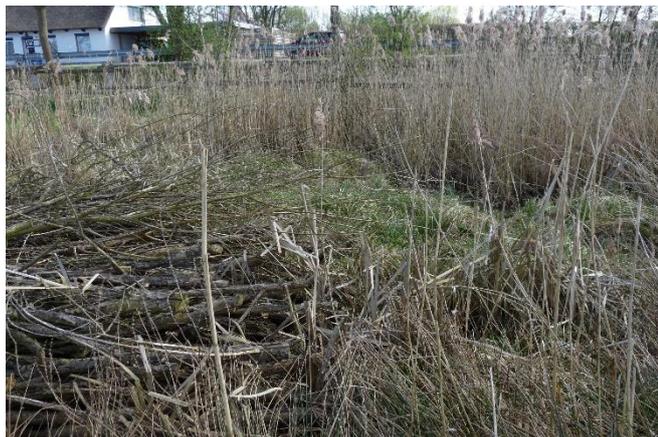
**Fotodatei** 7428\_928\_280817\_1.JPG

Ausgeäuntes Gewässer im Bereich einer Pferdeweide im Deichvorland des Billwerder Billedeichs zur Bille hin, ca. 15 mal 15 m groß. Am Deich im Süden findet sich eine leichte Verbuschung aus Weißdorn und Esche, der übrige Gewässerbereich ist stark überwachsen von nitrophytischen Röhrichten aus Schilf, Rohrkolben und Wasser-Schwaden. In den äußeren Bereichen geht der Bewuchs in Brennnesseln über. Das Gewässer selbst ist kaum noch als solches erkennbar, vollständig verlandet und fast ohne offene Wasserflächen. Im Frühjahr hat es im zentrum evtl. zeitweilig eine etwas größere Wasserfläche gegeben. Das Röhricht ist auf 1 bis 2 m Höhe aufgewachsen, die kleinen Wasserflächen sind von Wasserlinsen bedeckt. Das Wasser ist nur noch 10 bis 20 cm tief, jedoch recht oberflächennah nur etwa 5 cm unter Flur.

Merkmal	Wert
Gefährdung / Einflüsse	Stark verlandet, drohender Verlust des Gewässercharakters, nitrophytisch und artenarm bewachsen.
Wertgesichtspunkte	Strukturelle Bereicherung, im Frühjahr vmtl. Eignung als Amphibienlaichgewässer.
Maßnahmen	Das Gewässer öffnen, Wasserstand anheben. Evtl. hilft eine zeitweilige Öffnung der Fläche für die Beweidung.
