Erhebungsbogen

Projekt	Biotopkartierung Hamburg	Interne Nr.	119360
		DK5 DK5-GK	7430
Handlungsbedarf	Nein	DK5 - Name	Kirchsteinbek
Bearbeitung	BRA	Biotop-Nr. alt	1113
Räumliche Abbildung	Fläche	Kartierung	24.07.2017
Anzahl Abschnitte	1	Fläche / Länge [m²/m]	988,3585
		Breite (lineare Abb.) [m]

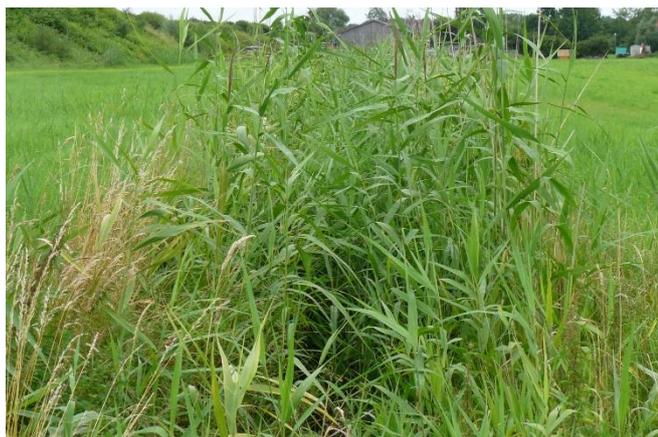
Fotodatei 7430_1113_240717_3.JPG

An der Geländeoberfläche um 3 m breiter Grabenbereich mit extrem steil geneigten Uferböschungen, die fast senkrecht abfallen. Mit einer Wasserfläche, die über 1 m unter Flur liegt und extrem rot verfärbt ist, einen Schmierfilm hat und stark getrübt ist von erheblichen Mengen von Eisenocker. Darin wächst lediglich ein kleiner Bestand von Wasserstern und Wasserlinse, in den oberen Ufern ist ein durchgängiger Bestand von Schilfröhrich vorhanden, der darauf hindeutet, dass die angrenzenden Flächen in der Vergangenheit unter Einsatz von Herbiziden bewirtschaftet worden sind. Die Wasserführung liegt weit unter Gelände, der Graben hat erhebliche entwässernde Wirkung. Der Bewuchs ist stark verarmt, es gibt eine sehr große Eisenockerbelastung.

Merkmal	Wert
Auswertung	
Gefährdung / Einflüsse	Extreme Entwässerung, verarmte Vegetation, starke Eisenockerbelastung. Vermutlich dauerhafte Wasserführung, Schilfröhricht, eventuell mit Eignung als Brutvogelhabitat.
Wertgesichtspunkte	
Maßnahmen	Die Nutzung der Nachbarflächen sollte erheblich extensiviert werden, der Graben sollte von der Sohle her angehoben werden, der Wasserstand im Gebiet sollte deutlich höher liegen als gegenwärtig.
