Erhebungsbogen

Projekt	Biotopkartierung Hamburg	Interne Nr.	119568
		DK5 DK5-GK	7430
Handlungsbedarf	Nein	DK5 - Name	Kirchsteinbek
Bearbeitung	BRA	Biotop-Nr. alt	1152
Räumliche Abbildung	Fläche	Kartierung	12.10.2017
Anzahl Abschnitte	1	Fläche / Länge [m²/m]	1819,9342
		Breite (lineare Abb.) [m]

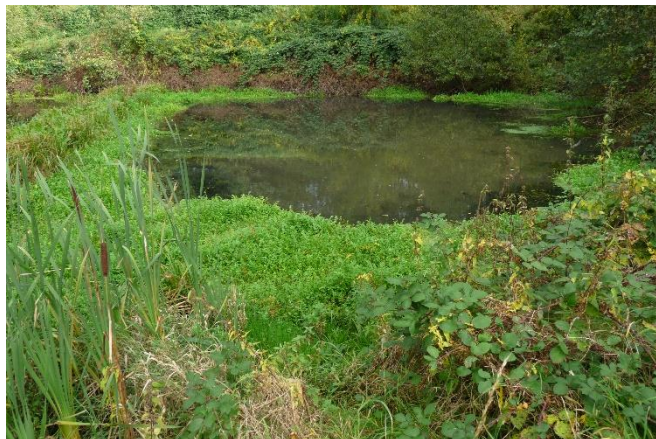
Fotodatei 7430_1152_121017_1.JPG

Doppeltes Regen-Rückhaltebecken mit Filterkiesstreifen in der Mitte und Tauchbalken auf der Westseite. Mit Zulauf der umgebenden Hauptstraße, vermutlich höchst belastetem Oberflächenwasser. Mit dauerhafter Wasserführung und großen, submersen Wasserpflanzenbeständen aus Hornblatt und Nuttalls Wasserpest. Von den Rändern her mit ausgeprägten Flutrasen aus Aufrechter Berle, auf dem Kiesstreifen auch mit einem größeren Seggenbestand aus Scheinzyper-Segge. Im übrigen verhältnismäßig offen, auf der Nord- und Ostseite mit steilen, hohen Ufern, die von Brombeergebüsch überwachsen sind. Die übrigen Ufer werden gelegentlich gemäht und sind grünlandartig bewachsen. Das Gewässer ist vollständig besonnt. Das Gewässer ist zentral vermutlich kaum mehr als 0,5 m tief, das Wasser ist mäßig getrübt, die Sichttiefen betragen rund 0,5 m. Am Gewässergrund hat sich eine dickere Schlammschicht gebildet.

Merkmal	Wert
Gefährdung / Einflüsse	Das Gewässer liegt durch umgebende Hauptstraßen ausgesprochen isoliert, die Wasserqualität dürfte durch die benachbarten Straßenoberflächen ausgesprochen belastet sein, v.a. chemisch.
Wertgesichtspunkte	Dauerhafte Wasserführung, große Wasserpflanzenbestände, prinzipiell als Laichgewässer für Amphibien ausgesprochen günstig strukturiert. Recht naturnah eingewachsenes, recht artenreich bewachsenes Gewässer. Für ein Regenrückhaltebecken aus ökologischer Sicht weitgehend optimal ausgeprägt
zoologisch bedeutsame Strukturen	Kleingewässer, wasserführende Gräben
Bedeutung für Tiergruppe	Amphibien
Maßnahmen	Bei Unterhaltungsmaßnahmen nach Möglichkeit immer einen Teil der Wasserpflanzenvegetation erhalten. Diese trägt zur Selbstreinigung bei und erhöht den ökologischen Wert des Gewässers. Austrocknung nach Möglichkeit vermeiden.
