Erhebungsbogen

Projekt	Biotopkartierung Hamburg	Interne Nr.	53460
		DK5 DK5-GK	7432 7434
Handlungsbedarf	Nein	DK5 - Name	Öjendorf
Bearbeitung	TUC	Biotop-Nr. alt	18 31
Räumliche Abbildung	Fläche	Kartierung	22.10.2009
Anzahl Abschnitte	2	Fläche / Länge [m²/m]	13806,5727
		Breite (lineare Abb.) [m]

Glinder Au zwischen dem Steinfurther Stauteich und dem Mühlenteich. Die Glinder Au hat in diesem Abschnitt eine Breite von 5-10m mit einigen teichartigen Aufweitungen die Regenrückhaltung dienen bzw. Aufspaltungen. Im Bereich von Störsteinen etc. bilden sich kleine Strudel und Turbulenzen, ansonsten fließt die Glinder Au langsam und gleichmäßig.

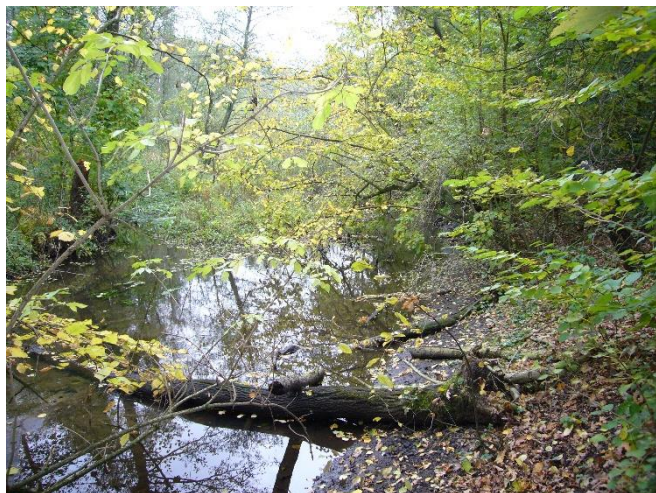
Fotodatei 7432_18_221009_1.JPG

Das Gewässer wird von der A 1 gequert, in diesem Bereich sind die Ufer weitestgehend vegetationsfrei. Ansonsten haben sich an den Ufern artenreiche Uferstaudenfluren entwickelt. Die anschließenden großflächigen Schilfröhrichte und Erlenbruchwälder werden als eigener Biotop erfasst (vgl. Biotop Nr. 18 und 30).

Merkmal	Wert
Auswertung	
Gefährdung / Einflüsse	Eutrophierung Trittbelastung durch Erholungsnutzung Gewaesserverunreinigung Gewaesserunterhaltung
Wertgesichtspunkte	Standortpotential artenreiche Ausprägung Strukturvielfalt
Bedeutung für Tiergruppe	Amphibien Insekten Fische
Maßnahmen	Verbesserung der Wasserqualitaet Vermeidung von Eutrophierung
Größe	
Breite	8.00 m
