# Erhebungsbogen

<b>Projekt</b>	Biotopkartierung Hamburg	<b>Interne Nr.</b>	103461
		<b>DK5   DK5-GK</b>	<b>7434</b>
		<b>DK5 - Name</b>	Öjendorf-Friedhof
<b>Handlungsbedarf</b>	Nein	<b>Biotop-Nr.   alt</b>	<b>217</b>
<b>Bearbeitung</b>	BRA	<b>Kartierung</b>	06.10.2016
<b>Räumliche Abbildung</b>	Linie	<b>Fläche / Länge [m<sup>2</sup>/m]</b>	390,3
<b>Anzahl Abschnitte</b>	1	<b>Breite (lineare Abb.) [m]</b>	4

## Bestandsbeschreibung

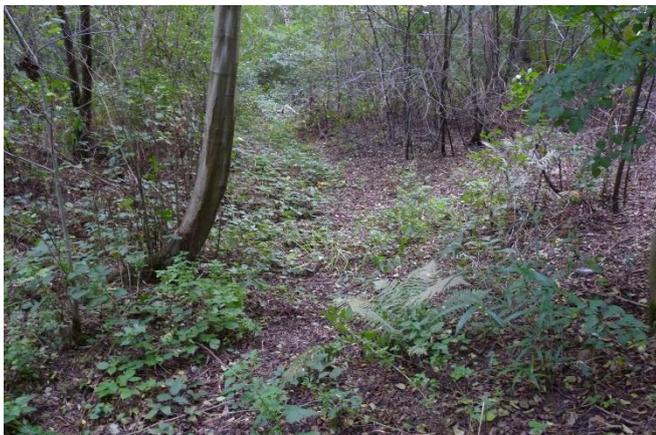
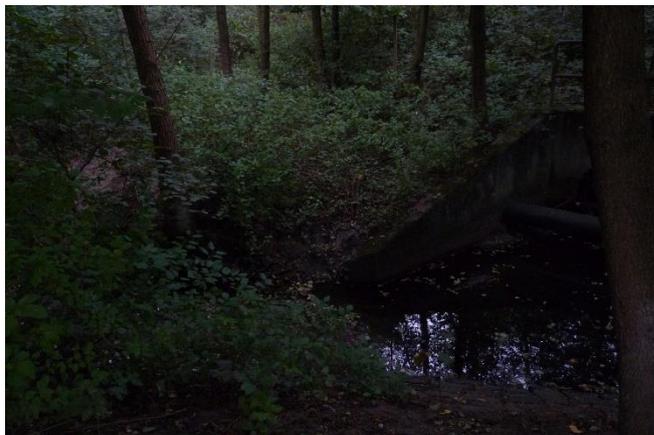
<b>Fotodatei</b>	7434_217_061016_1.JPG	<b>Fotodatei</b>	7434_217_061016_2.JPG
<b>Bildbeschreibung</b>		<b>Bildbeschreibung</b>	
<b>Aufnahmerichtung</b>		<b>Aufnahmerichtung</b>

In einem etwas heterogenen, anthropogenen und forstlich überprägtem Wald liegt im sandigen Untergrund - etwa 1 m bis 1,50 m eingetieft, mit Regel-Profilböschungen - ein in Mäander gelegter Bachlauf, vollständig trocken. Im sandigen Substrat trocknet das Wasser sicherlich auch verhältnismäßig schnell weg. Die Vegetation ist im Wesentlichen von den Arten des benachbarten Waldes bestimmt. Brombeergebüsch geht bis in die Gewässersohle hinein. Nur sehr kleinräumig sind ganz vereinzelt feuchtezeigende Arten wie Baldrian und Mädesüß vorhanden. Aufgrund der Überschattung ist der Lauf z.T. auch unbewachsen. Etwas feuchtgebietspezifischer ist örtlich ein höherer Anteil von Kriechendem Günsel. Der Lauf ist vermutlich im Rahmen einer Ausgleichsmaßnahme angelegt worden. An einer Stelle wurde ein künstliche Brutwand für Eisvögel geschaffen, die ebenfalls etwas naturfern wirkt, mit gemauertem Fundament und recht festem Substrat, das offenbar nicht grabfähig ist. Die Nutzbarkeit der Eisvogelwand wird angezweifelt. Etwas östlich von diesem pseudonaturnahen Lauf verläuft der Jenfelder Bach in einem geradlinigen Bett, das mit Steinen und Bongossieinfassung befestigt worden ist, stark versandet und gegenwärtig kein Wasser führt. Die Sohle des Jenfelder Baches liegt um wenigstens 0,5 m tiefer als der im Wald angelegte Lauf. Ganz im Norden gibt es im Bereich der Unterquerung des Fuchsbergredders eine Konstruktion, die prinzipiell vermutlich dazu beitragen soll, Wasser in den angelegten Seitenarm zu führen. Diese ist vollständig nicht funktionstüchtig.

Merkmal	Wert
Gefährdung / Einflüsse	Der Bachlauf hat aktuell nicht die Wirkung eines naturnahen Bachlaufes, weil kein Wasserangebot vorhanden ist, insofern wirkt er entwässernd auf die benachbarten Flächen und ist in seiner Wirkung eher negativ zu bewerten.
Wertgesichtspunkte	Theoretisch besteht die Möglichkeit der Entwicklung eines naturnahen Bachlaufes.
Maßnahmen	Das komplexe Zulauf-Bauwerk im Bereich Fuchsbergredder sollte vollständig überplant werden. Der höchste Anteil des anfallenden Wassers sollte nach Möglichkeit in den renaturierten Bachlauf geführt werden. Der noch vorhandene begradigte Verlauf des Jenfelder Baches sollte nur als Notüberlauf dienen.
<b>Größe</b>	
Breite	4.00 m

<b>Teilflächentyp</b>		<b>Teilflächen-Nr.</b>	1
<b>Biototyp</b>	Bach, naturnah mit Beeinträchtigungen/Verbauungen (2000)	<b>Biototyp</b>	FBM
- <b>Zusatz</b>		- <b>gesetzl. Grundl.</b>	
<b>FFH-LRT</b>	kein Lebensraumtyp nach FFH-Richtlinie	<b>FFH-LRT</b>	kein LRT
<b>Beschreibung</b>	Keine Wasserpflanzen, kaum Wasserführung	<b>Entw.potential LRT</b>	
		<b>Hauptfläche</b>	Ja
		<b>Flächenanteil</b>	100 %
		<b>FFH-Unters.Fläche</b>	Nein
		<b>Saatgutfläche</b>	Nein
