Erhebungsbogen

Projekt	Biotopkartierung Hamburg	Interne Nr.	103465
		DK5 DK5-GK	7434
Handlungsbedarf	Nein	DK5 - Name	Öjendorf-Friedhof
Bearbeitung	BRA	Biotop-Nr. alt	221
Räumliche Abbildung	Fläche	Kartierung	06.10.2016
Anzahl Abschnitte	1	Fläche / Länge [m²/m]	1565,673
		Breite (lineare Abb.) [m]

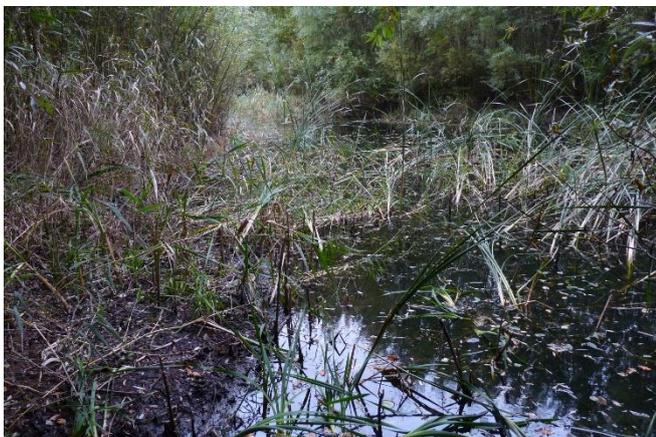
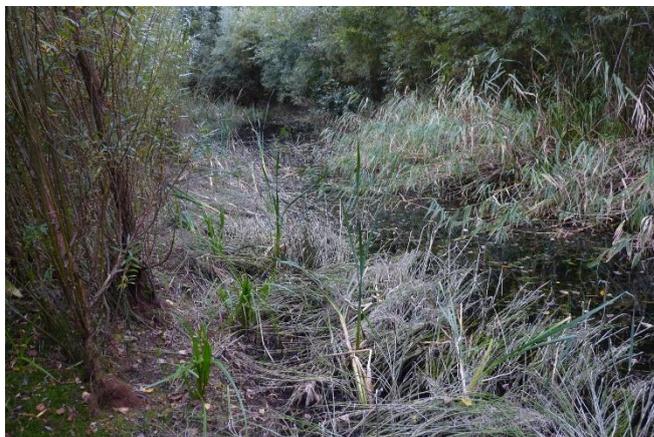
Fotodatei	7434_221_061016_1.JPG	Fotodatei	7434_221_061016_2.JPG
Bildbeschreibung		Bildbeschreibung	
Aufnahmerichtung		Aufnahmerichtung

Im Verhältnis zum umgebenden Gelände um ca. 3 m eingetieftes Kleingewässer, langgestreckt mit nord-südlichen Verlauf, mit verhältnismäßig steilen Regelprofilböschungen. Offenbar mit erheblichen Wasserstandsschwankungen. Aktuell liegt der Wasserstand etwa 1 m unter dem Optimum, das durch einen dichten Saum aus verschiedenen Weidenarten und etwas Schwarzerle gekennzeichnet ist. Im oberen Ufer, ca. 1 m über dem Wasser wachsen noch vereinzelt Arten der feuchten Hochstaudenfluren, Röhrichte und Großseggenrieder. Derzeit ist der Wasserstand erheblich abgesunken, dennoch ist eine dauerhafte Wasserführung vorhanden und das Gewässer im Zentrum immer noch knapp 1 m tief. Im Wasser ist ein großer Bestand von Schwimmendem Laichkraut erkennbar, in den etwas flacheren Uferpartien eine Verlandungsvegetation aus Schilfröhricht, etwas Rorhkolben und größere Bestände von Fluß-Schachtelhalm. Im übrigen ist der Bereich recht kräftig überschattet durch das dicht entwickelte Weidengebüsch entlang der Ufer. Über das Laichkraut hinaus ist keine submerse Vegetation erkennbar. Auch der krautige Bewuchs der Ufer ist im Wesentlichen recht artenarm ausgeprägt, vermutlich größtenteils aufgrund der starken Überschattung. Die Ufer sind verhältnismäßig sandig, das Gewässer relativ dunkel, aber das Wasser nur schwach getrübt, mit Sichttiefen von über 0,5 m. Die Weiden auf den Ufern erreichen Stammdicken von maximal 10 cm und Wuchshöhen um 5 bis 6 m. Auf der Westseite ist zusätzlich ein Saum aus Espen im oberen Uferbereich vorhanden, der auf ca. 10 m Höhe aufgewachsen ist.

Merkmal	Wert
Gefährdung / Einflüsse	Durch die steilen Ufer verhältnismäßig strukturarm, aus ungeklärten Gründen mit relativ artenarmer Gewässervegetation, von der Entstehung vermutlich noch jung, starke Verbuschungstendenzen auf den Ufern, mittel- bis langfristig ist mit einer starken Überschattung und einem hohen Laubeintrag zu rechnen.
Wertgesichtspunkte	Dauerhafte Wasserführung, teilbesonnte Wasserfläche, großer Bestand von Laichkraut, als Fischlebensraum und eventuell Amphibiengewässer günstig ausgeprägt.
Maßnahmen	Die Gehölze auf den Ufern sollten regelmäßig reduziert und zurückgeschnitten werden. Ein flacher ausgeprägtes Ufer wäre für die Gewässerentwicklung günstig. Die starken Wasserstandsschwankungen sollten - wenn möglich - reduziert werden. Möglichst sollte eine stabilere Wasserführung angestrebt werden.
