# Erhebungsbogen

| <b>Projekt</b> | Biotopkartierung Hamburg | | <b>Interne Nr.</b> | 53874 |
| <b>Handlungsbedarf</b> | Nein | | <b>DK5 - Name</b> | Öjendorf-Friedhof |

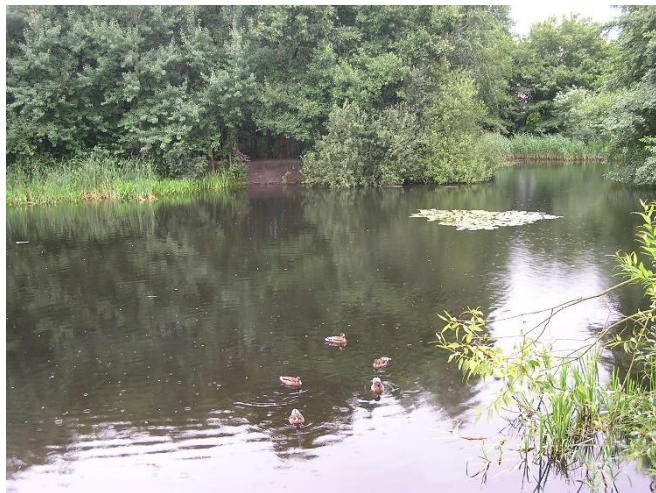
| <b>Fotodatei</b> | 7434_27_010807_1.JPG |

Aufgrund von hohem Entenbesatz stark eutrophiertes, jedoch artenreiches Regenrückhaltebecken mit niedrigem Wasserstand. Die Ufer sind mit standorttypischer Vegetation bewachsen und haben z.T. große Verlandungszonen. Vor allen Dingen im nördlichen Bereich haben sich größere Flächen mit Schmalblättrigem Rohrkolben, Schilf und Wasser-Schwaden entwickelt. Am südlichen Ufer befindet sich Schwarz-Erlen-Ufergehölz. Vereinzelt kommen Ästiger Igelkolben, Wasser-Minze, Pfeilkraut und Gelbe Schwertlilie vor. Kleinflächig hat sich Schwimmblattvegetation aus Weißer Seerose entwickelt. An 2 Stellen ist das Ufer aufgrund von unregelmäßiger Erholungsnutzung stark zertreten, Ufervegetation fehlt hier.

| Merkmal | Wert |
|---|---|
| Gefährdung / Einflüsse | Niedriger Wasserstand. Müllabladung. Hoher Entbesatz. |

| <b>Bildbeschreibung</b> | Künstlich angelegter Teich mit gut ausgeprägter Ufervegetation |

| Merkmal | Wert |
|---|--|
| Maßnahmen | Biologische Entschlammung. Reduzierung des Entenbesatzes. |
