Erhebungsbogen

Projekt	Biotopkartierung Hamburg	Interne Nr.	54151	
		DK5 DK5-GK	7436	7438
Handlungsbedarf	Nein	DK5 - Name	Jenfeld	
Bearbeitung	BUC	Biotop-Nr. alt	126	29
Räumliche Abbildung	Linie	Kartierung	14.08.2007	
Anzahl Abschnitte	3	Fläche / Länge [m²/m]	567,726	
		Breite (lineare Abb.) [m]	6

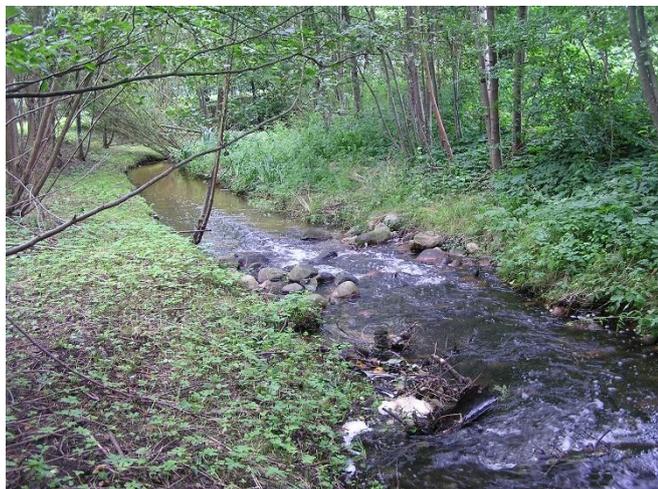
Fotodatei 7436_126_140807_1.JPG

Der Schlemer Bach wurde in diesem Abschnitt vor einigen Jahren renaturiert. Er weist eine leichte Mäandrierung auf und ist zum Teil mit Steinen befestigt. Vor allen Dingen im südlichen Verlauf weist das Gewässer jedoch noch vereinzelt Sohlschwellen auf.

Merkmal	Wert
Gefährdung / Einflüsse	Maschinelle Grabenräumung
Wertgesichtspunkte	Artenreich Wertvolle(r) Feuchtbiotop(e) Strukturvielfalt Wichtiger Teilbereich eines grösseren Landschaftskomplexes Vorkommen seltener Arten Vielfältiger Bestandskomplex
zoologisch bedeutsame Strukturen	Blütenreiche Fluren
Bedeutung für Tiergruppe	Dichte spontane Gebüsche Amphibien Vögel Insekten, allgemein Blütenbesuchende Insekten
Maßnahmen	Jährliche Mahd der angrenzenden Ruderalvegetation. Pflegemahd
