Erhebungsbogen

Projekt	Biotopkartierung Hamburg	Interne Nr.	94569
		DK5 DK5-GK	7438 7440
Handlungsbedarf	Nein	DK5 - Name	Tonndorf
Bearbeitung	ROG	Biotop-Nr. alt	119 56
Räumliche Abbildung	Linie	Kartierung	09.07.2015
Anzahl Abschnitte	1	Fläche / Länge [m²/m]	1643,702
		Breite (lineare Abb.) [m]	2,5

Der Bachlauf der Wandse vom Pulverhofteich bis zur Einmündung der Berner Au:
 Dieser Abschnitt der Wandse ist über weite Strecken naturnah, z. T. stark geschwungen mit anfänglicher Bildung von Mäandern. Hohe Bedeutung, da der Flußverlauf ein Komplex mit ausgedehnten Röhrichten/Staudenfluren und Auwaldrelikten bildet und somit Beeinträchtigungen oder Gefährdungen des Flußes hier sehr gering ausfallen. Abgesehen von den wegbegleitenden Bereichen hat die Wandse in diesem Abschnitt viel Raum zur seitlichen Entfaltung da keine konkurrierenden Nutzungen im Umfeld auftreten. Die Ufervegetation ist überwiegend aus Erlen- und Weiden-Ufergehölzen aufgebaut, andere Abschnitte weisen Röhrichte und feuchte, z. T. artenreiche Staudenfluren mit Vorkommen seltener Arten auf.
 Alte Befestigungen aus Bongossiholz sind z.T. noch sichtbar. In den begleitenden feuchten Staudensäume kommen vor allem Rohr-Gla

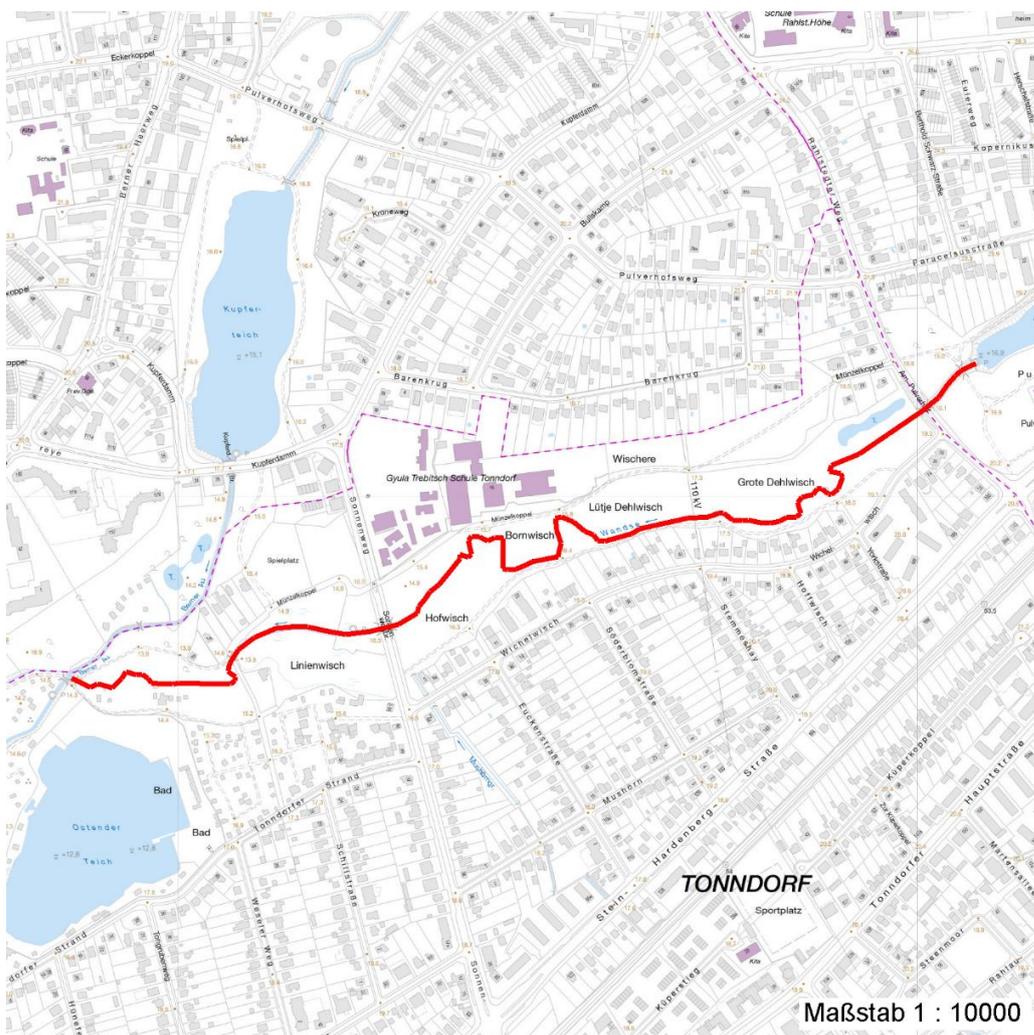
NSG / ND / LSG
FFH-GEBIET
Wasserschutzgebiet
Karte

LSG Farmsen [HH-2010 / Anteil: 1%], LSG Wandsbeker Geest [HH-2045 / Anteil: 92%]
