# Erhebungsbogen

<b>Projekt</b>	Biotopkartierung Hamburg	<b>Interne Nr.</b>	55775
		<b>DK5   DK5-GK</b>	<b>7446</b> 7448
<b>Handlungsbedarf</b>	Nein	<b>DK5 - Name</b>	Bergstedt
<b>Bearbeitung</b>	LUD	<b>Biotop-Nr.   alt</b>	<b>11</b> 16
<b>Räumliche Abbildung</b>	Fläche	<b>Kartierung</b>	22.07.2011
<b>Anzahl Abschnitte</b>	1	<b>Fläche / Länge [m<sup>2</sup>/m]</b>	1035,244
		<b>Breite (lineare Abb.) [m]</b>

Stauteich im Verlauf der Furtbek in einem Straßendreieck gelegen mit Funktionen eines Regenrückhaltebeckens, mit relativ steil geneigten, um 1-1,5m hohen Böschungen. Verlandet mit matschigen z.T. schwingenden Boden und zur Hälfte mit flutenden Schwaden bewachsen, andere Bereich mit Zaunwinde überwuchert, Ausbreitung von drüsigem Springkraut, welches von Anwohnern zum Teil entfernt wurde. Mittig Baumgruppe aus Schwarz-Erlen. Die Böschungen sind nicht gewässertypisch, von grasreichen, halbruderalen, selten gemähten Staudenfluren bewachsen. Das Gewässer ist größtenteils von den umstehenden Bäumen des Straßenrandes überschattet. Mit zwei Rohreinläufen.

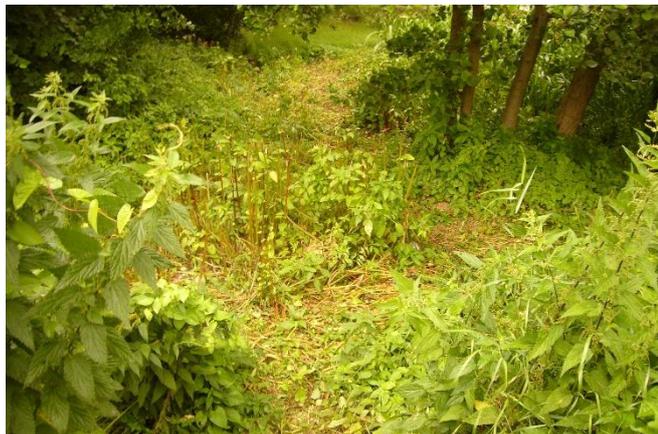
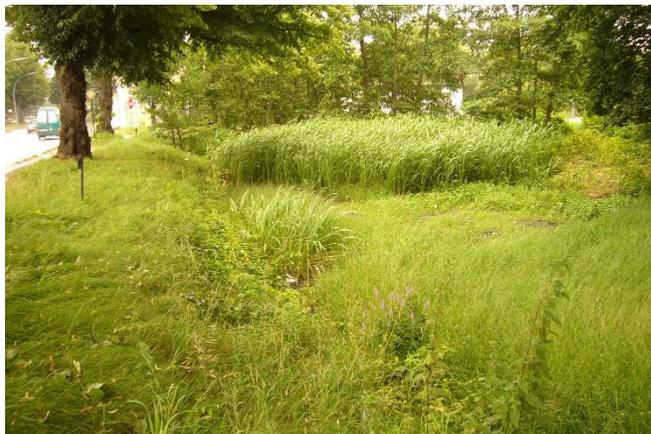
<b>Fotodatei</b>	7446_11_220711_1.JPG	<b>Fotodatei</b>	7446_11_220711_2.JPG
<b>Bildbeschreibung</b>		<b>Bildbeschreibung</b>	
<b>Aufnahmerichtung</b>		<b>Aufnahmerichtung</b>

Merkmal	Wert
<b>Auswertung</b>	
Gefährdung / Einflüsse	Stark belastetes Straßenablaufwasser; Verschlammt, naturferne Ufergestaltung
Wertgesichtspunkte	Potential für Wasserpflanzen und Wasserorganismen; Nutzung als Amphibiengewässer?
Maßnahmen	Entschlammten; Wasser höher einstauen
