Erhebungsbogen

Projekt	Biotopkartierung Hamburg	Interne Nr.	56432
		DK5 DK5-GK	7448 7450
		DK5 - Name	Ohlstedt-Süd
Handlungsbedarf	Nein	Biotop-Nr. alt	302 178
Bearbeitung	PRO	Kartierung	02.10.2011
Räumliche Abbildung	Linie	Fläche / Länge [m²/m]	287,735
Anzahl Abschnitte	1	Breite (lineare Abb.) [m]	4

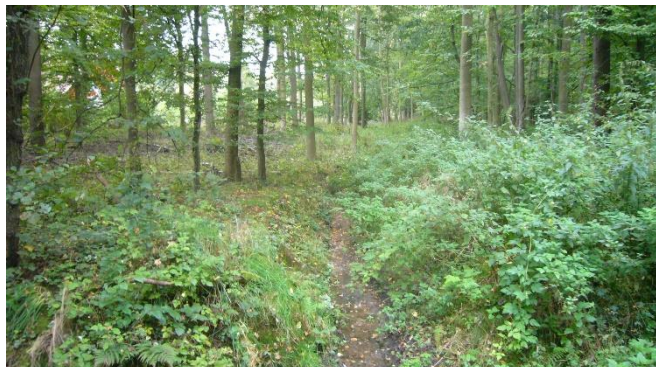
Fotodatei 7448_302_021011_1.JPG
Bildbeschreibung s Weg Heiddiek
Aufnahmerichtung

Merkmal	Wert
Auswertung	
Gefährdung / Einflüsse	Entwässerung Starke Lärmbelastung
Wertgesichtspunkte	Entwicklungspotenzial artenarm, ohne eig. Veg.
Maßnahmen	Dauerhafte Wasserführung anstreben. Vorklärung von Straßenabwasser? Standort vernässen - 1.16

Teilflächentyp		Teilflächen-Nr.	1
Biotoptyp	Bach, naturnah mit Beeinträchtigungen/Verbauungen (2000)	Biotoptyp	FBM
- Zusatz	Lauf teilweise verrohrt (I0)	- gesetzl. Grundl.	
FFH-LRT	kein Lebensraumtyp nach FFH-Richtlinie	FFH-LRT	kein LRT
Beschreibung		Entw.potential LRT	
		Hauptfläche	Ja
		Flächenanteil	100 %
		FFH-Unters.Fläche	Nein
		Saatgutfläche	Nein

Merkmal	Wert
Gewässer	
Böschungshöhe	0.75 m
Breite	0.60 m
Wasserführung	h - häufig/lange austrocknend
