Erhebungsbogen

Projekt	Biotopkartierung Hamburg		Interne Nr.	56827
			DK5 DK5-GK	7450 7452
			DK5 - Name	Wohldorf-Ohlstedt
Handlungsbedarf	Nein		Biotop-Nr. alt	150 168
Bearbeitung	BRA	Kopie	Nein	Kartierung
				14.10.2011
Räumliche Abbildung	Fläche			Fläche / Länge [m²/m]
				4715,4273
Anzahl Abschnitte	1			Breite (lineare Abb.) [m]

Teil des Burggrabens um das Herrenhaus Wohldorf herum, zum Herrenhaus hin i.d.R. mit einer Uferpalisade aus Holz, weitgehend nicht naturnah geprägt, meistens recht steil abfallend, mit Gehölzen, die nicht gewässertypisch sind, aber weit über das Wasser reichen. Auch auf der Außenseite ist ein weitgehend nicht naturnah geprägter Aufwuchs aus mesophilen Arten, teils gepflanzten Gehölzen, wie größeren Mengen Liguster vorhanden. Auch hier ist das Ufer relativ steil. Das Gewässer selbst ist von zahlreichen Wasservögeln besetzt, stark getrübt und vermutlich von der Fütterung der Wasservögel recht stark eutrophiert. Es hat eine unbekannte Tiefe, ein submerser Bewuchs ist nicht erkennbar. Vermutlich ist es intensiv mit Fischen besetzt.

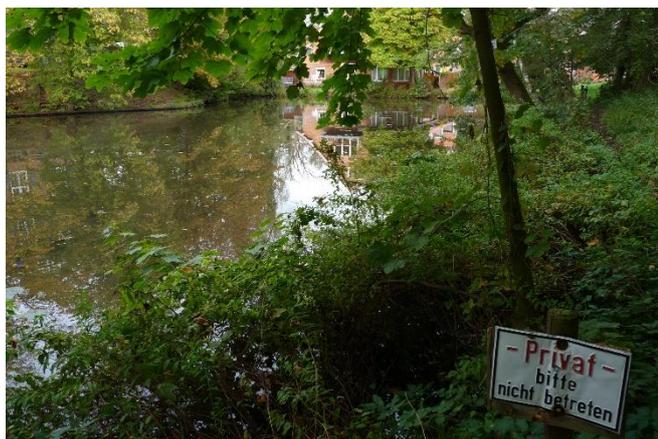
Fotodatei 7450_150_141011_1.JPG

Merkmal	Wert
Gefährdung / Einflüsse	Stark eutroph, kein erkennbarer Wasserpflanzenbewuchs, recht naturferne, relativ steile Ufer.
Wertgesichtspunkte	Gewässerpotential, eventuell als Laichgewässer für Erdkröten geeignet.
zoologisch bedeutsame Strukturen	Gewässer
Bedeutung für Tiergruppe	Vögel
Maßnahmen	Ufer, wenn möglich, auf der Außenseite zumindest naturnah umgestalten.
