Erhebungsbogen

Projekt	Biotopkartierung Hamburg	Interne Nr.	56938
		DK5 DK5-GK	7450 7452
Handlungsbedarf	Nein	DK5 - Name	Wohldorf-Ohlstedt
Bearbeitung	BRA	Biotop-Nr. alt	31 33
Räumliche Abbildung	Fläche	Kartierung	19.10.2011
Anzahl Abschnitte	1	Fläche / Länge [m²/m]	1601,2779
		Breite (lineare Abb.) [m]

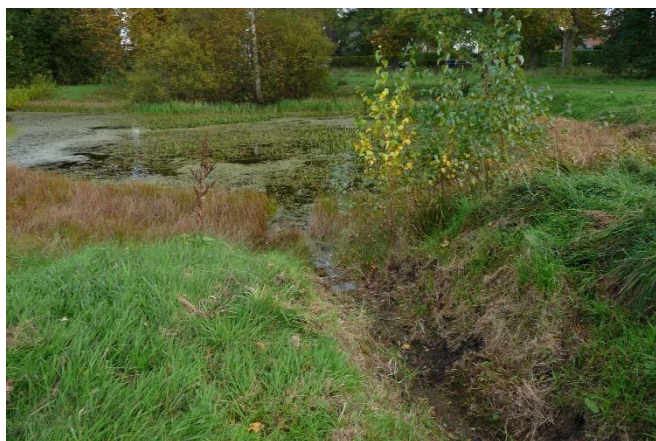
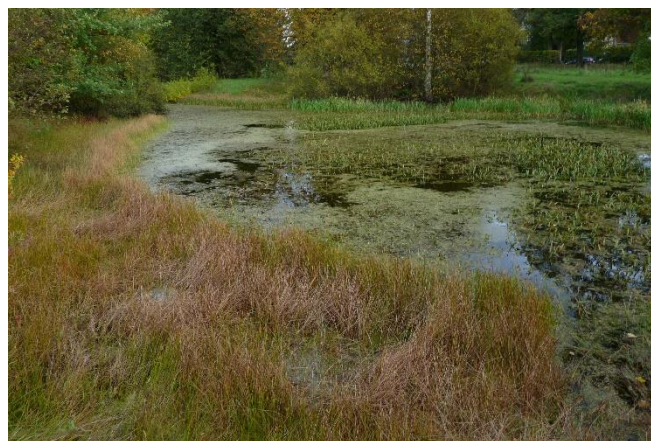
Fotodatei	7450_31_191011_1.JPG	Fotodatei	7450_31_191011_2.JPG
Bildbeschreibung		Bildbeschreibung	
Aufnahmerichtung		Aufnahmerichtung

Angelegtes Gewässer mit gleichmäßig relativ steil geneigten Uferböschungen, die um 0,5 bis 1 m hoch sind. Zentral hat das Gewässer vermutlich um 0,5 bis 1 m Tiefe, hat eine große, offene Wasserfläche, die von einem großen Bestand aus Krebschere bewachsen ist. Von den Ufern her breiten sich Röhrichte und Seggenrieder auf großer Breite aus. Es wachsen Sumpfsimsen, Waldsimse und Wasserschwaden, in dem schmaleren Gewässerteil auch ein größerer Bestand von Breitblättrigem Rohrkolben, die eine zunehmende Verlandung bewirken. Die offene Wasserfläche ist von untergetauchter und schwimmender Wasserlinse und einem großen Bestand Schwimmendem Laichkrauts bewachsen. Derzeit ist das Gewässer recht optimal strukturiert und hat vermutlich auch große Bedeutung als Lebensraum für Libellen und Amphibien. Ein Fischbesatz ist nicht erkennbar. Dennoch ist eine leichte Trübung vorhanden und das Gewässer hat eine Sichttiefe von nur rund 0,5 m. Die Ufer sind z.T. in die benachbarte Parkanlage integriert, werden gelegentlich gemäht, sind örtlich wiesenartig bewachsen, teilweise von Gebüsch überschattet, das z.T. naturnah ist. Es gibt aber auch größere Anteile nicht heimischer Weide (Balsam-Weide/ Drachen-Weide).

Merkmal	Wert
Gefährdung / Einflüsse	Verlandung, Verlust der offenen Wasserfläche im Zuge der Sukzession in einigen Jahren zu befürchten. In den Ufern sind teils nicht vollständig heimische Gehölze vorhanden. Eventuell Störungen im Zuge der Parknutzung. Eventuell Zulauf verschmutzten Oberflächenwassers.
Wertgesichtspunkte	Dauerhafte Wasserführung, günstige Wasserqualität, große Bestände gefährdeter Arten, vermutlich bedeutendes Amphibien- und Libellengewässer.
Maßnahmen	Mittel- bis langfristig durch Gewässerunterhaltung Entschlammung in Teilbereichen, offene Wasserflächen dauerhaft erhalten, naturnahe Strukturen in Ufernähe erhalten.
