# Erhebungsbogen

<b>Projekt</b>	Biotopkartierung Hamburg	<b>Interne Nr.</b>	79395
		<b>DK5   DK5-GK</b>	<b>7620</b> 7622
<b>Handlungsbedarf</b>	Nein	<b>DK5 - Name</b>	Fersenweg
<b>Bearbeitung</b>	BRA	<b>Biotop-Nr.   alt</b>	<b>104</b> 286
<b>Räumliche Abbildung</b>	Fläche	<b>Kartierung</b>	11.10.2012
<b>Anzahl Abschnitte</b>	2	<b>Fläche / Länge [m<sup>2</sup>/m]</b>	5425,8079
		<b>Breite (lineare Abb.) [m]</b>

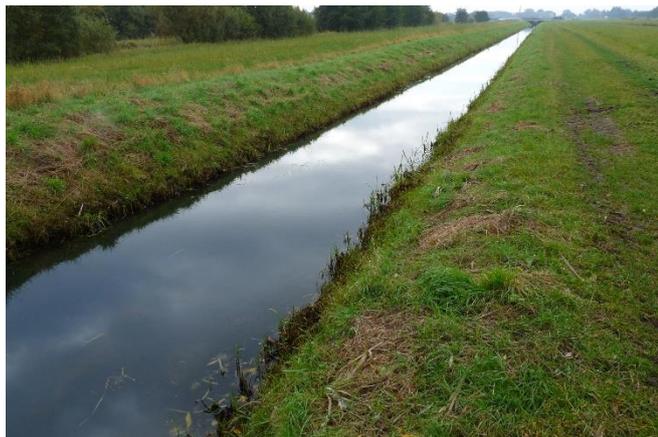
**Fotodatei**      7620\_104\_111012\_1.JPG

Hauptgraben (Mittelste), mit ca. 2,5 bis 3 m breiter Wasserfläche, die etwa 1 m unter dem benachbarten Gelände liegt, beiderseits mit Regel-Profilböschungen, die regelmäßig unterhalten werden. Das Wasser wird ebenfalls regelmäßig unterhalten, hat gegenwärtig eine Tiefe von etwa 0,5 bis 0,8 m. Das Gewässer ist relativ kräftig durchwachsen von Beständen aus Nuttalls Wasserpest, aber auch größeren Beständen von Durchwachsenem Laichkraut und größeren Anteilen von Fadenalgen. Die Wasserqualität erscheint relativ günstig. Das Wasser ist nur leicht getrübt. Es ist viel offener Rohboden zwischen den Pflanzen erkennbar, der darauf hindeutet, dass in jüngerer Zeit eine Unterhaltung stattgefunden hat. Die Böschungen sind zum größten Teil wiesenartig bewachsen und regelmäßig gemäht. Es sind aber Vertreter der feuchten Hochstaudenfluren v.a. im unteren Teil in größerer Zahl erkennbar, v.a. Mädesüß nimmt höhere Flächenanteile ein. Entlang des Wassers ist auf rund 0,5 m Breite ein gewässertypischer Saum aus v.a. Schlanksegge und Wasserschwaden vorhanden. Das Gewässer fließt zeitweilig etwas. Gegenwärtig sind jedoch kaum Fließbewegungen erkennbar. Die Wasserstände deuten darauf hin, dass zeitweilig geringere Höhen vorgeherrscht haben.

Merkmal	Wert
Maßnahmen	Mollusken Libellen Wassergebundene Insekten Bei Unterhaltungen immer Teile der Vegetation erhalten, um die Artenvielfalt im Gewässer zu erhalten, auch die faunistische, größere Wasserstandsschwankungen und Fließgeschwindigkeiten vermeiden.
Größe	
Breite	8.00 m
