# Erhebungsbogen

<b>Projekt</b>	Biotopkartierung Hamburg	<b>Interne Nr.</b>	79258
		<b>DK5   DK5-GK</b>	<b>7620</b> 7622
<b>Handlungsbedarf</b>	Nein	<b>DK5 - Name</b>	Fersenweg
<b>Bearbeitung</b>	BRA	<b>Biotop-Nr.   alt</b>	<b>219</b> 39
<b>Räumliche Abbildung</b>	Linie	<b>Kartierung</b>	26.10.2012
<b>Anzahl Abschnitte</b>	1	<b>Fläche / Länge [m<sup>2</sup>/m]</b>	544,454
		<b>Breite (lineare Abb.) [m]</b>	3

## Bestandsbeschreibung

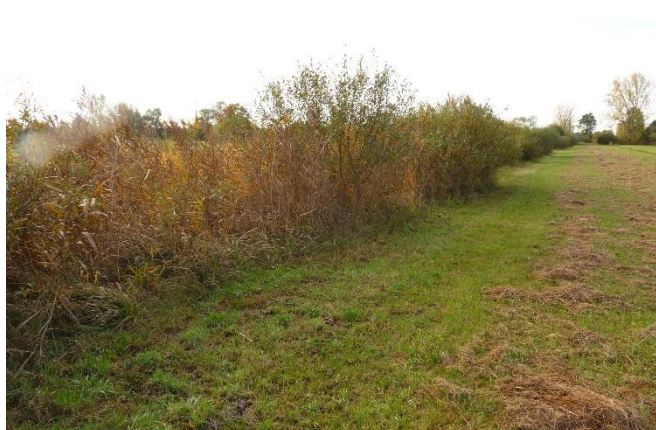
**Fotodatei**      7620\_219\_261012\_1.JPG

Randgraben zwischen gemähtem Grünland auf der Westseite und einem Wegedamm auf der Ostseite. Auf der Ostseite mit etwa 1,50 m hoher, seicht zur benachbarten Straße hin ansteigender Böschung, die nur selten gemäht und unterhalten wird. Hier breiten sich Gebüsche und Landröhrichte aus Schilf aus, auch hochwüchsige wiesenartige Bestände aus Glatthafer. Auf der Westseite reicht die Grünlandnutzung mit Mähwiese relativ dicht an das Gewässer heran. Aber auch hier wirkt sich die Verbuschung vom Graben ausgehend in die Fläche hinein aus und vermindert die Nutzbarkeit der Fläche. Höhere Anteile des Grabens selbst sind ebenfalls überwachsen von Grauweidengebüsch und teils auch recht hochwüchsigem Röhricht aus Schilf und Rohrkolben. Zwischen den Pflanzen ist dennoch eine etwa 1 bis 1,5 m breite Wasserfläche vorhanden, die gegenwärtig recht kräftig getrübt ist. Durch die Überschattung fehlen typische Wasserpflanzen.
