Erhebungsbogen

Projekt	Biotopkartierung Hamburg	Interne Nr.	57763
		DK5 DK5-GK	7620 7622
Handlungsbedarf	Nein	DK5 - Name	Fersenweg
Bearbeitung	BRA	Biotop-Nr. alt	21 43
Räumliche Abbildung	Fläche	Kartierung	22.09.2004
Anzahl Abschnitte	2	Fläche / Länge [m²/m]	25254,7789
		Breite (lineare Abb.) [m]

Lagebeschreibung	Seefelder Schöpfwerksgraben		
Nachbarnutzung/en	Acker, Grünland		
Rechtswert (X)	577131	Hochwert (Y)	5921736
Bezirk	Bergedorf	Naturraum	Vier- und Marschlande (673.10)
Stadtteil (OT-Nr.)	Kirchwerder (607)	Gemarkung	Kirchwerder (607)
Digitaler Grünplan	<input type="checkbox"/> Hafengesamtgebiet	<input type="checkbox"/> Ramsargebiet	<input type="checkbox"/> EG-Vogelschutzgeb.
Ausgleichsflächen	<input type="checkbox"/> Biosphärenreservat	<input type="checkbox"/> Nationalpark	<input type="checkbox"/>
NSG / ND / LSG	NSG Kirchwerder Wiesen [HH-605 / Anteil: 72%]		
FFH-GEBIET	Kirchwerder Wiesen [DE 2526-304 / Anteil: 72%]		
Wasserschutzgebiet

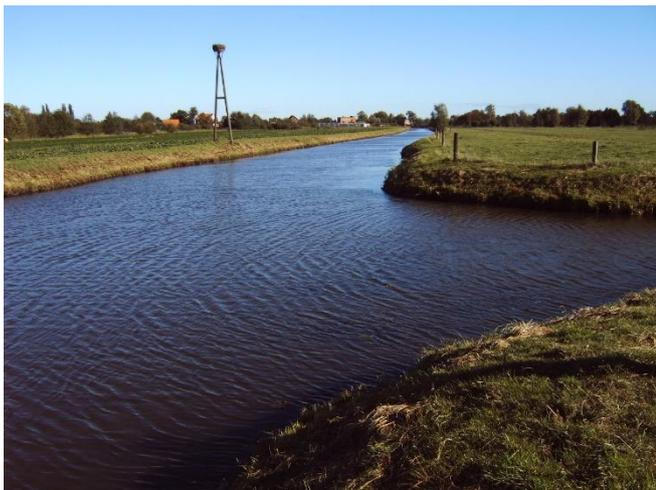
Fotodatei 7620_21_220904_1.JPG

Kanalartig breiter Hauptgraben mit einer über 10 m breiten Wasserfläche. Derzeit kräftig getrübt mit Sichttiefen um 20 cm. Häufig mit befestigten Ufern, teils mit Bongossi, teils mit Steinschüttung. Regelprofilböschungen, die gegenüber dem benachbarten Gelände teilweise wallartig aufgeschüttet sind, mäßig steil geneigt, sporadisch gemäht, mit grünlandartiger, artenarmer, wenig gewässertypischer Vegetation. Gewässertypische Röhrichte und Großseggenbestände reduzieren sich auf ein ca. 0,5 m breiten Randstreifen am Fuß der Böschung oberhalb der Befestigungsanlagen. Das Gewässer selbst hat erkennbar größere Bestände von Teichrose und ist submers vermutlich von größeren Beständen von Nuttalls Wasserpest bewachsen. Weitere submers Vegetation ist derzeit nicht erkennbar. Das Gewässer ist insgesamt recht naturfern und gradlinig ausgebaut, mit Uferbefestigungen recht strukturarm, insgesamt kanalartig. In den Ufern sind nahezu keine Gehölze vorhanden, die das ...

Merkmal	Wert
Gefährdung / Einflüsse	Naturferner Ausbau, Entwässerung großer Gebiete der Vier- und Marschlande, schlechte Wasserqualität, Uferbefestigung, naturferne Gewässergestaltung.
Wertgesichtspunkte	Vermutlich bedeutendes Fischgewässer, wichtige Funktionen bei der Vernetzung von Biotopen innerhalb der Vier- und Marschlande.
zoologisch bedeutsame Strukturen	Gewässer
Bedeutung für Tiergruppe	Fische
	Wasservögel
Maßnahmen	Ufer nur extensiv unterhalten, kleinflächig Strukturdiversität steigern.
