Erhebungsbogen

Projekt	Biotopkartierung Hamburg	Interne Nr.	57957
		DK5 DK5-GK	7620 7622
Handlungsbedarf	Nein	DK5 - Name	Fersenweg
Bearbeitung	BRA	Biotop-Nr. alt	223 49
Räumliche Abbildung	Linie	Kartierung	22.09.2004
Anzahl Abschnitte	2	Fläche / Länge [m²/m]	664,869
		Breite (lineare Abb.) [m]	3

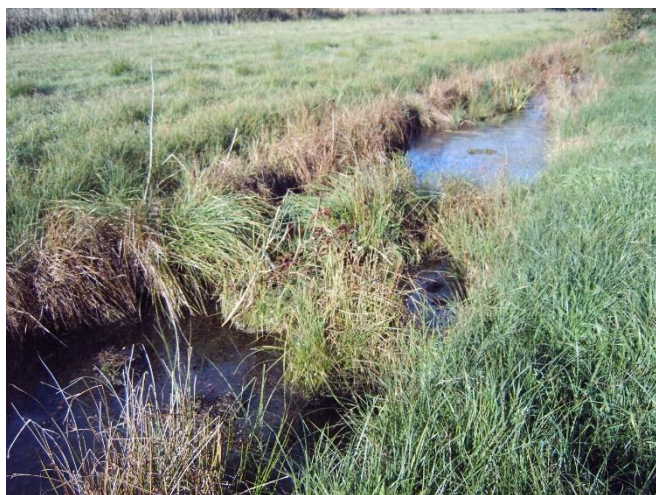
Fotodatei 7620_223_220904_1.JPG

Um 2,5 m breiter Beetgrabenbereich zwischen gemähten Grünlandflächen, mit rund 1,5 m breiter Wasserfläche, ca. 30 cm unter dem benachbarten Gelände, mit seicht ansteigenden Ufern. Vollständig überwachsen von nitrophytischen Röhrichtern und Niedermoorvegetation, örtlich auch verbuscht mit Erlen und Grauweiden. In den Randbereichen häufig mit Seggenriedern, zentral mit einem größeren Bestand aus v.a. Ästigem Igel-Kolben. Insgesamt recht artenreich, mit vereinzelt Vorkommen gefährdeter Arten. Die Wiesennutzung der Randbereiche wird offenbar relativ extensiv betrieben, reicht bis eng an den Graben heran. Auch die Ufervegetation wird z.T. in die Mahd integriert. Die Bestände sind mäßig wüchsig und offen. Zentral sind vereinzelt offene Wasserflächen vorhanden mit größeren Beständen auch von Froschbiß und Wasserlinse, die jedoch derzeit etwas zurücktrocknen. Der Wasserstand scheint in jüngerer Zeit um ca. 10 cm abgesunken zu sein. Grundsätzlich besteht eine Verlandungstendenz.

Merkmal	Wert
Gefährdung / Einflüsse	Wasserstandsschwankungen und Austrocknung bedrohen die gegenwärtige Artenvielfalt.
Wertgesichtspunkte	Vorkommen stark gefährdeter Arten, niedermoortypische Vegetationsstruktur, strukturreich, im Frühjahr eventuell geeignet als Amphibien-Laichgewässer.
Maßnahmen	Wasserstand um 10 cm anheben und dauerhaft auf diesem Niveau sichern, Wasserstandsschwankungen vermeiden.
