# Erhebungsbogen

<b>Projekt</b>	Biotopkartierung Hamburg		<b>Interne Nr.</b>	79265
			<b>DK5   DK5-GK</b>	<b>7620</b> 7622
<b>Handlungsbedarf</b>	Ja		<b>DK5 - Name</b>	Fersenweg
<b>Bearbeitung</b>	BRA	<b>Kopie</b> Nein	<b>Biotop-Nr.   alt</b>	<b>227</b> 53
<b>Räumliche Abbildung</b>	Linie		<b>Kartierung</b>	24.10.2012
<b>Anzahl Abschnitte</b>	1		<b>Fläche / Länge [m<sup>2</sup>/m]</b>	531,201
			<b>Breite (lineare Abb.) [m]</b>	6

Grenzgraben zwischen einer Ackernutzung auf der West- bzw. Nordseite und einer dauerhaft als Weide genutzten Grünlandfläche auf der Ostseite. Mit einer 3 bis 4 m breiten Wasserfläche, ca. 0,5 m unter dem benachbarten Gelände, relativ klar, etwas bräunlich. Vollständig durchwachsen von einem großen Krebscherenbestand, daneben mit hohen Anteilen von Pfeilkraut. Die Uferböschungen sind beiderseits auf rund 50 cm Breite v.a. von Seggen geprägt, von nitrophytischen Röhrichtarten und Arten der Hochstaudenfluren durchsetzt. V.a. auf der Westseite ist durch in jüngerer Zeit stattfindende ackerbauliche Nutzung mit Maisanbau eine deutliche Ruderalisierung und Eutrophierung erkennbar. Submerse Vegetation ist in Teilbereichen neben dem Krebscherenbestand ebenfalls v

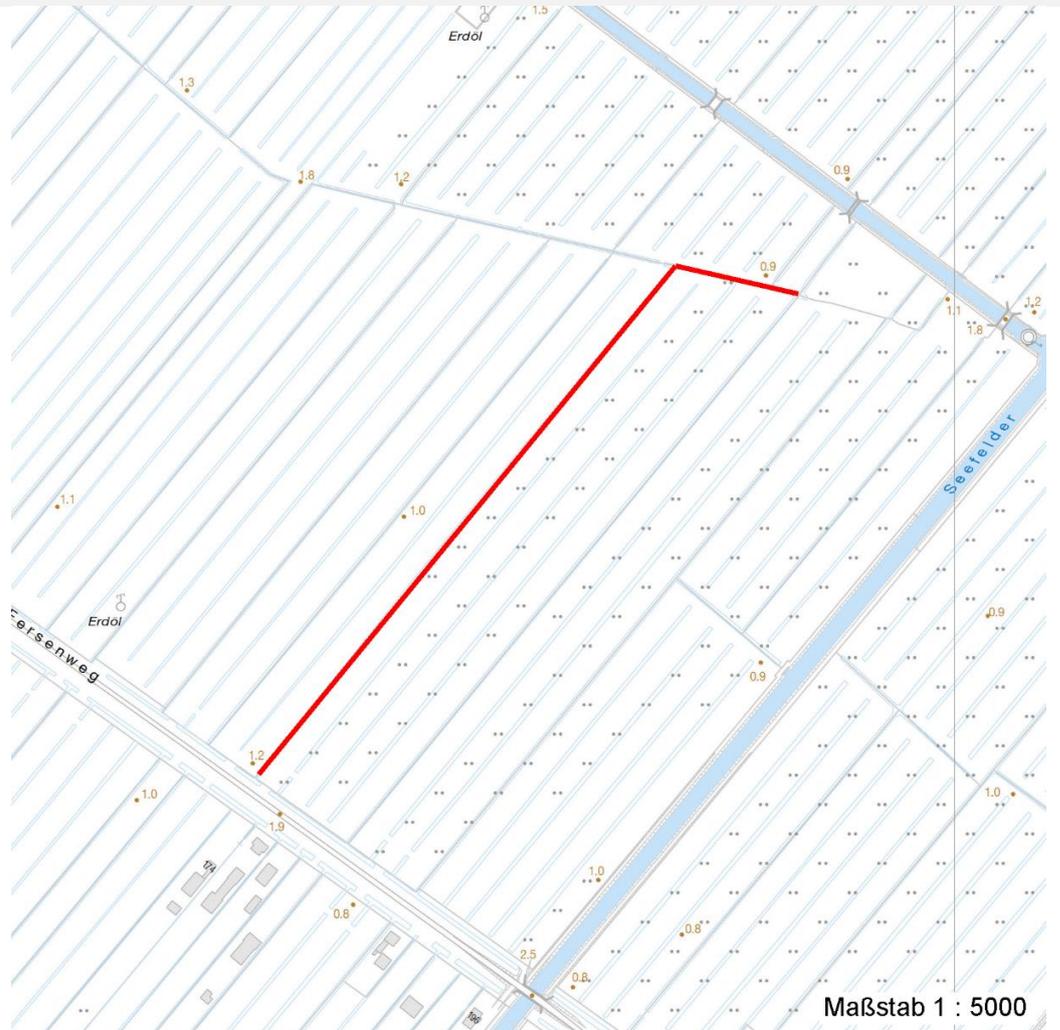
### Karte

<b>Lagebeschreibung</b>	Südlich des Nördlichen Kirchwerder Sammelgrabens, westlich des Seefelder Schöpfwerksgraben			
<b>Nachbarnutzung/en</b>	Intensivster Maisacker auf der Westseite, beweidetes Grünland im Osten			
<b>Rechtswert (X)</b>	576711	<b>Hochwert (Y)</b>	5921549	
<b>Bezirk</b>	Bergedorf	<b>Naturraum</b>	Vier- und Marschlande (673.10)	
<b>Stadtteil (OT-Nr.)</b>	Kirchwerder (607)	<b>Gemarkung</b>	Kirchwerder (607)	
<b>Digitaler Grünplan</b>	<input type="checkbox"/> <b>Hafengesamtgebiet</b>	<input type="checkbox"/> <b>Ramsargebiet</b>	<input type="checkbox"/> <b>EG-Vogelschutzgeb.</b>	<input type="checkbox"/>
<b>Ausgleichsflächen</b>	<input type="checkbox"/> <b>Biosphärenreservat</b>	<input type="checkbox"/> <b>Nationalpark</b>	<input type="checkbox"/>	
<b>NSG / ND / LSG</b>	NSG Kirchwerder Wiesen [ HH-605 / Anteil: 100% ]			
<b>FFH-GEBIET</b>	Kirchwerder Wiesen [ DE 2526-304 / Anteil: 100% ]
