Erhebungsbogen

Projekt	Biotopkartierung Hamburg	Interne Nr.	79270
		DK5 DK5-GK	7620 7622
Handlungsbedarf	Nein	DK5 - Name	Fersenweg
Bearbeitung	BRA	Biotop-Nr. alt	235 63
Räumliche Abbildung	Linie	Kartierung	10.10.2012
Anzahl Abschnitte	1	Fläche / Länge [m²/m]	428,395
		Breite (lineare Abb.) [m]	3

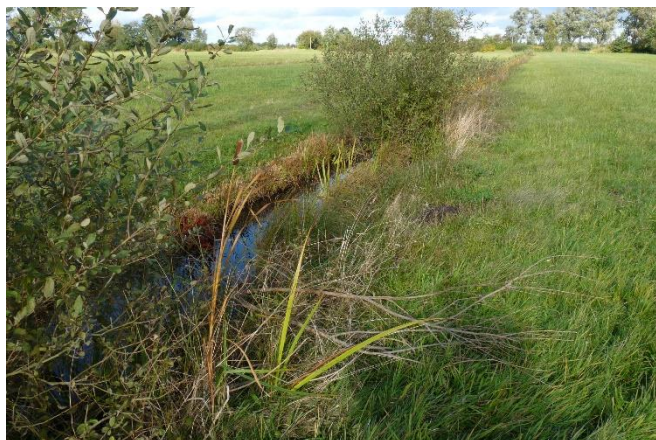
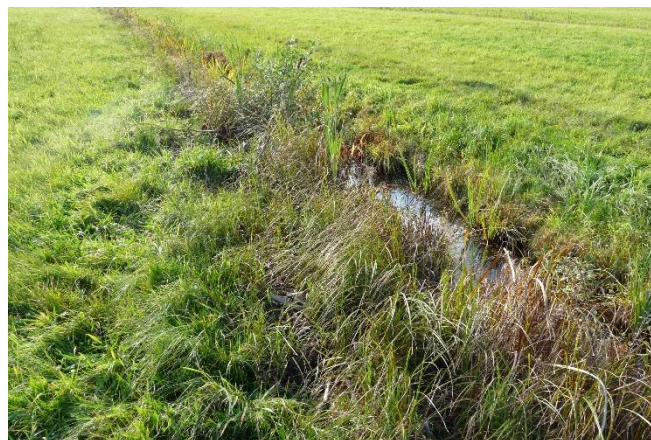
Fotodatei	7620_235_101012_1.JPG	Fotodatei	7620_235_101012_2.JPG
Bildbeschreibung		Bildbeschreibung	
Aufnahmerichtung		Aufnahmerichtung

An der Geländeoberfläche um 3 m breiter Grabenbereich im Grünland. Mit einer etwa 1 m bis 1,50 m breiten Wasserfläche, etwa 50 cm unter dem benachbarten Gelände mit mäßig steil geneigten Uferböschungen, die im oberen Teil regelmäßig mit gemäht werden und in die benachbarte Grünlandnutzung integriert sind. Im unteren Teil ist ein etwas seltener genutzter Teilbereich mit höher aufgewachsenen Seggen, schmalen Saum aus Röhricht mit nitrophytischen Arten wie Breitblättrigem Rohrkolben und Ästigem Igelkolben. Örtlich ist eine kleine Verbuschung aus Grauweiden erkennbar, die regelmäßig durch den Schnitt zurückgestutzt wird. Die Wasserfläche ist um 10 bis 20 cm tief, am Grunde deutlich verschlammte, mit durchgängigem, großem Bestand aus Froschbiß bewachsen. Hohe Anteile von Seggen und eingestreute Vorkommen von Sumpf-Blutauge zeigen das Niedermoorpotential des Gebietes an. Insgesamt mäßig artenreich bewachsener Graben mit offenbar dauerhafter Wasserführung. Das östliche Ufer ist etwas stärker ruderalisiert. Hier wurde in jüngerer Zeit Aushubmaterial aus dem Graben abgelagert.

Merkmal	Wert
Gefährdung / Einflüsse	In 2012 hat vermutlich eine erhebliche Schwankung der Wasserstände stattgefunden, die vermutlich einerseits durch eine sehr trockene Witterung verursacht ist ,andererseits durch erhebliche Wasserstandsschwankungen im Hauptgrabensystem
Wertgesichtspunkte	Mäßig artenreich, mit Niedermoorpotential, relativ strukturreich, als Laichgewässer für Amphibien geeignet.
Maßnahmen	Wie bisher weiter bewirtschaften, dabei möglichst schonend entschlammen und Teile der Vegetation erhalten, Gehölzaufwuchs regelmäßig zurückstutzen, um eine Beschattung des Gewässers zu vermeiden. Wasserstände im Gebiet möglichst stabil auf hohem Niveau halten.
Größe	
Breite	3.00 m
