Erhebungsbogen

Projekt	Biotopkartierung Hamburg	Interne Nr.	57932
		DK5 DK5-GK	7620 7622
Handlungsbedarf	Nein	DK5 - Name	Fersenweg
Bearbeitung	BRA	Biotop-Nr. alt	250 87
Räumliche Abbildung	Linie	Kartierung	24.09.2004
Anzahl Abschnitte	2	Fläche / Länge [m²/m]	510,593
		Breite (lineare Abb.) [m]	4

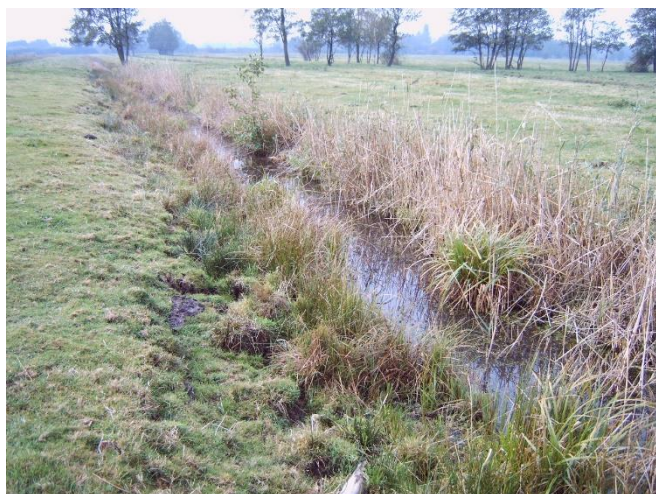
Fotodatei 7620_250_240904_1.JPG

An der Geländeoberfläche 3 bis 4 m breiter Grabenbereich, zentral mit einer 1,5 bis 2 m breiten, meist offenen Wasserfläche mit nicht erkennbarer Tiefe wegen intensiver Trübung. Bewachsen von hohen Anteilen von Wasserlinse, Dreifurchiger Wasserlinse, einem großen Krebssscheren-Bestand und Froschbiß. Submerse Vegetation ist wenig erkennbar. Die Ufer des Grabens sind seicht geneigt bis sehr flach. Der Flurabstand beträgt ca. 30 cm zum benachbarten Gelände. Die Ufer sind beiderseits intensiv betreten und beweidet, es dominieren Seggen und Binsen-Bestände, die dauerhaft befressen werden. Auf ca. 0,5 bis 1 m Breite ist der untere Uferbereich vollständig zertreten und versumpft, häufig mit offenen Erdbereichen. Insgesamt ist der Grabenbewuchs jedoch artenreich, reich an seltenen Arten und z.T. niedermoortypisch, jedoch deutlich bereits eutrophiert.

Merkmal	Wert
Gefährdung / Einflüsse	Dauerhafte Beweidung der Ufer, Eutrophierung des Gewässers, Verarmung der niedermoortypischen Vegetation, Verlust seltener Arten.
Wertgesichtspunkte	Dauerhafte Wasserführung, oberflächennahe Wasserführung, günstiges Gewässer für Amphibien und Libellen, Vorkommen größerer Bestände gefährdeter Arten.
zoologisch bedeutsame Strukturen	Kleingewässer
Bedeutung für Tiergruppe	Fische Amphibien Libellen
Maßnahmen	Ufer zeitweilig gegen die Beweidung abzäunen, eventuell zeitweilig Mähwiesennutzung betreiben.
