Erhebungsbogen

Projekt	Biotopkartierung Hamburg		Interne Nr.	79287
			DK5 DK5-GK	7620 7622
Handlungsbedarf	Nein		DK5 - Name	Fersenweg
Bearbeitung	BRA	Kopie Nein	Biotop-Nr. alt	268 115
Räumliche Abbildung	Linie		Kartierung	11.10.2012
Anzahl Abschnitte	1		Fläche / Länge [m²/m]	260,859
			Breite (lineare Abb.) [m]	5

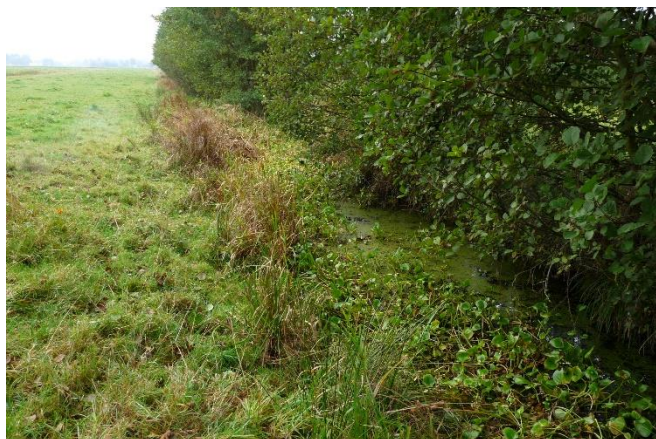
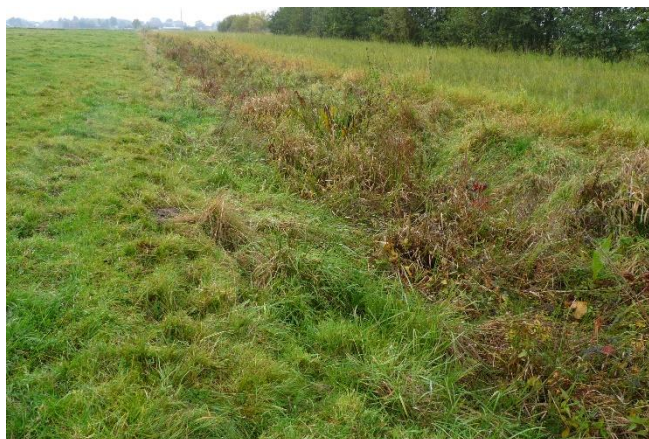
Fotodatei	7620_268_111012_1.JPG	Fotodatei	7620_268_111012_2.JPG
Bildbeschreibung		Bildbeschreibung	
Aufnahmerichtung		Aufnahmerichtung

Grenzgraben zwischen zwei Grünlandflächen, ursprünglich auf der Westseite mit Ackernutzung. Auf der Ostseite mit dauerhafter Beweidung durch Rinder. Der Grabenbereich ist ungefähr 5 m breit, hat eine 1,50 bis 2 m breite Sohle, die etwa 0,5 m unter dem benachbarten Gelände liegt. Das östliche Ufer ist durch die dauerhafte Beweidung relativ flach geneigt, das westliche etwas steiler und etwas höher, weniger häufig genutzt. Der Graben ist vom Bewuchs her etwas zweigeteilt. Im Norden ist ein etwa 100 m langer Abschnitt vorhanden, der von Schwarzerlen auf dem Westufer stark überschattet ist. Der übrige Abschnitt nach Süden zu ist offen und unbeschattet. Insgesamt ist der Graben recht kräftig verlandet, weist Spuren von Eisenocker auf, hat häufig nur um 10 cm Wassertiefe, ist im Sommer 2012 vermutlich ausgetrocknet, submerse Vegetation ist nicht vorhanden. Die Wasseroberfläche ist zu sehr hohen Anteilen von Sumpfcalla bewachsen, die nahezu durchgängige Bestände bildet. Im Süden ist jedoch auch eine starke Röhrichtentwicklung bis in die Grabenmitte vorhanden. Der Aufwuchs ist insgesamt noch recht artenreich, stark nitrophytisch und etwas ruderal geprägt. Höhere Anteile von Seggen zeigen einen leichtes Niedermoorpotential an. Es dominieren jedoch die Ruderalisierungs- und Eutrophierungsaspekte.

Merkmal	Wert
Gefährdung / Einflüsse	Trittschäden, vermutlich auch ursprünglich Schädigung durch die Ackernutzung auf der Westseite, recht eutroph, vermutlich ausgetrocknet, geringe Wassertiefe.
Maßnahmen	Das Gewässer sollte dringend unterhalten werden, dabei müssen Bestände der Sumpf-Calla erhalten bleiben, so dass eine abschnittsweise Grabenräumung vorgeschlagen wird, bei der zumindest Teile der Vegetation erhalten bleiben. Das Gewässer sollte etwas eingetieft werden. Die Wasserstandsverhältnisse sollten stabilisiert werden, Austrocknungsereignisse sollten nicht vorkommen.
Größe	
Breite	5.00 m

Merkmal	Wert
Gewässer	
Böschungshöhe	0.50 m
Gewässertiefe	0.20 m
Breite	2.00 m
Wasserführung	w - wechselnde Wasserstände
Strömung	k - keine Strömung
Trübung	s - starke Trübung
Färbung	r - rotbraun: Eisenverbindungen, Verockerung
Verockerung	s - stark
Substrat	sc - Schlamm (Feinsubstrat organisch)
Standort, Relief	
Böschungsneigung	flach - 1:2 bis 1:3
Veg. - Deckg./Ant.	
naturnahe Uferveg.	50 %
Schwimmbi.veg.	80 %
submerse Veg.	0 %
