Erhebungsbogen

Projekt	Biotopkartierung Hamburg		Interne Nr.	79314
			DK5 DK5-GK	7620 7622
			DK5 - Name	Fersenweg
Handlungsbedarf	Ja		Biotop-Nr. alt	290 158
Bearbeitung	BRA	Kopie	Kartierung	24.10.2012
Räumliche Abbildung	Linie		Fläche / Länge [m²/m]	183,511
Anzahl Abschnitte	2		Breite (lineare Abb.) [m]	6

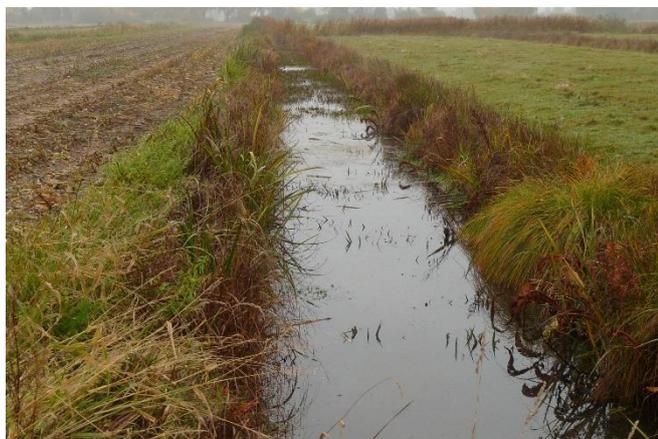
Fotodatei 7620_290_241012_1.JPG

An der Geländeoberfläche um 5 m, im Westen auch 6 oder 7 m breiter Grenzgraben zwischen zwei ursprünglichen Nutzungseinheiten. Der östliche der beiden Gräben liegt heute hauptsächlich im Maisacker, der westliche grenzt an eine beweidete Rinderweide. Die Wasserflächen liegen um 0,5 m unter dem benachbarten Gelände, das Wasser ist z.T. trübe, 3 bis 3,5 m breit, an der Oberfläche z.T. von Wasserlinsen bedeckt, jedoch zu sehr hohen Anteilen durchwachsen von Krebscherebeständen. Daran anschließend sind mäßig steil geneigte Uferbereiche vorhanden, die mit großen Anteilen von Schlanksegge ein niedermoortypisches Potential anzeigen. Auf Seiten der Maisackernutzung reicht jedoch Herbizideinwirkung bis in die Uferbereiche hinein und es ist eine starke Ruderalisierung erkennbar mit Auftreten von Ackerwildkräutern, Brennesseln, Kratzdisteln bis in die Uferbereiche hinein. Hier wird das Niedermoorpotential gerade zerstört. Das Gewässer ist offenbar über 0,5 m tief, mäßig stark getrübt, teilweise auch von Fadenalgen durchwachsen, submerse Vegetation über die Krebscherebestände hinaus ist nicht erkennbar. Der Aufwuchs der Ufer ist insgesamt mäßig artenreich und etwas nitrophytisch geprägt. Die Krebscherebestände sind vermutlich besiedelt von einigen gefährdeten Arten. Der westliche der beiden Gräben zieht sich bis zum Fersenweg hinunter. Im Süden nimmt der Krebscherebestand ab und der Graben ist zu höheren Anteilen von Schilf überwachsen.

Merkmal	Wert
Gefährdung / Einflüsse	Die Maisackernutzung ist komplett unangemessen für ein Naturschutzgebiet. Die Einflüsse auf die Gewässer sind erheblich und vermutlich nicht mit dem Naturschutzgesetz vereinbar. Die Biotope sind dadurch existenziell bedroht
Wertgesichtspunkte	Große Krebscherenbestände mit ihren großen faunistischen Bedeutungen, mäßig artenreiche Ufer- und Gewässervegetation, die gut entwickelbar ist. Dauergewässer mit Eignung als Amphibien-Laichgewässer.
Maßnahmen	Die Gräben sollten weiterhin extensiv unterhalten werden, wenn nötig - möglichst nur aus der Gewässermitte Teile der Vegetation entnehmen und die Krebscherenbestände erhalten. Die Maisackernutzung muß beendet werden.
Größe	
Breite	6.00 m
