Erhebungsbogen

Projekt	Biotopkartierung Hamburg		Interne Nr.	79338
			DK5 DK5-GK	7620 7622
Handlungsbedarf	Ja		DK5 - Name	Fersenweg
Bearbeitung	BRA	Kopie Nein	Biotop-Nr. alt	311 190
Räumliche Abbildung	Linie		Kartierung	24.10.2012
Anzahl Abschnitte	1		Fläche / Länge [m²/m]	90,444
			Breite (lineare Abb.) [m]	6

Quergraben, Grenzgraben zwischen einer extensiven Grünlandnutzung im Süden und einer intensiven Ackernutzung im Norden. Das nördliche Ufer ist mit einem Wildschutzzaun abgezaunt, dahinter wird intensiver Garten- und Ackerbau betrieben. Hier wurden Herbizide bis in die Ufer hinein eingesetzt, die Ufer- und Wasservegetation ist in diesem Bereich von Herbiziden geschädigt. Auf der Südseite reicht die Grünlandnutzung bis auf die Ufer und es grenzt ein etwa 1 bis 2 m breiter, nitrophytischer Röhrichtsaum an mit hohen Anteilen von Rohrglanzgras, aber auch Igelkolben, Seggen, mäßig artenreich ausgebildet. Dazwischen ist eine bis zu 4 m breite Wasserfläche mit 0,5 m Tiefe vorhanden, die in Teilen von Wasserlinsen überwachsen ist, von hohen Anteilen Froschbiß, submers aber auch von höheren Anteilen Nuttalls Wasserpest und Wasserfeder durchdrungen. Dazu ist ein sehr intensiver Bewuch

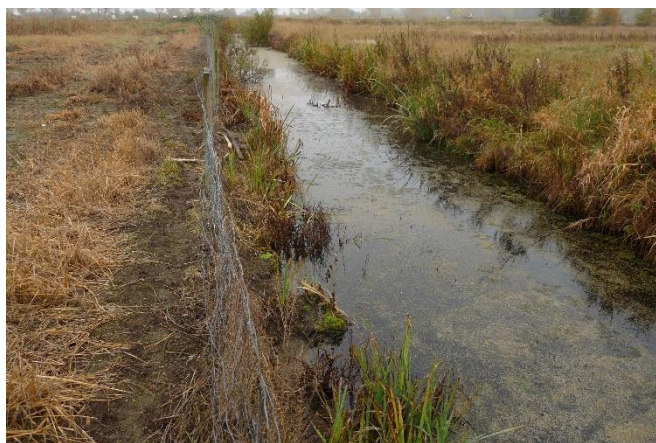
Fotodatei 7620_311_241012_1.JPG

Der Graben weist in Teilen submerse Vegetation aus Wasserpest und Wasserfeder auf, ist zum Teil geschützt nach § 30 BNatSchG in Verbindung mit § 14 HmbBNatSchAG und hätte vermutlich ohne Einsatz von Herbiziden eine wesentlich günstigere Ausprägung

Merkmal	Wert
Gefährdung / Einflüsse	Im Norden extrem intensive Nutzung bis dicht in die Ufer hinein, hier werden die Abstände für den Einsatz von Spritzmitteln nicht gewahrt, deswegen besteht Handlungsbedarf. Relativ stark getrübt, Eisenockereinflüsse.
Wertgesichtspunkte	Dauerhafte Wasserführung, noch mäßig artenreich, als Amphibien-Laichgewässer geeignet.
zoologisch bedeutsame Strukturen	Kleingewässer, wasserführende Gräben
Bedeutung für Tiergruppe	Amphibien
Maßnahmen	Auf der Nordseite müssen unbedingt die vorgesehenen Nutzungsabstände zur Intensivnutzung und für den Einsatz von Spritzmitteln eingehalten werden, das heißt, dass der gegenwärtig im Ufer befindliche Zaun um rund 1 m nach Norden versetzt werden muß und der Randstreifen nicht mehr mit Herbiziden behandelt werden darf. Letztlich handelt es sich um einen Straftatbestand.
Größe	
Breite	6.00 m
