Erhebungsbogen

| Projekt | Biotopkartierung Hamburg | | Interne Nr. | 79376 |
| Handlungsbedarf | Nein | | DK5 - Name | Fersenweg |

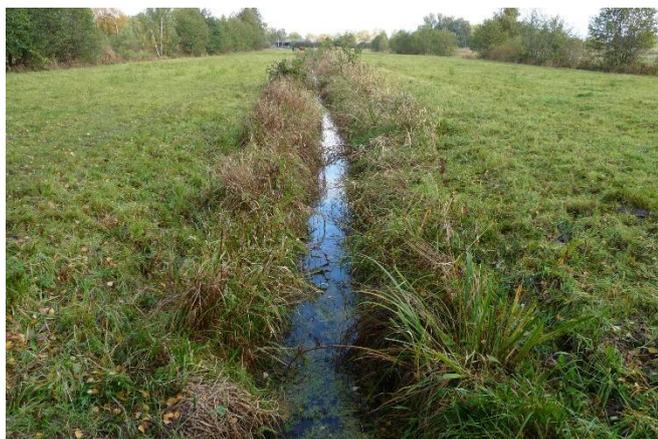
Fotodatei 7620_358_151012_1.JPG

An der Geländeoberfläche um 3 bis 4 m breiter Beetgraben zwischen Grünlandflächen. In jüngerer Zeit offenbar frisch geräumt. Mit einer etwa 1 m breiten Wasserfläche, etwa 0,5 m unter dem benachbarten Gelände, die vollständig getrübt ist und fast vollständig ohne Bewuchs, offenbar frisch geräumt. Die Uferböschungen sind demgegenüber relativ intensiv und dicht bewachsen, jedoch auch v.a. nitrophytisch und relativ artenarm. Mit deutlich aufkeimender Schwarzerle, die in der jüngeren Vergangenheit zurückgestutzt worden ist, aber vielfach austreibt und nitrophytischen Röhrichtarten aus v.a. Wasserschwaden, Flatterbinsen, eingestreuten Seggen und zerstreut vorkommenden Arten der feuchten Hochstaudenfluren. Insgesamt mäßig artenreicher Biotop.

| Merkmal | Wert |
|---|--|
| Auswertung Gefährdung / Einflüsse | Fehlende submerse Vegetation, frische Unterhaltung, nur mäßig artenreich, offenbar belastete Wasserqualität. |

| Merkmal | Wert |
|---|---|
| Maßnahmen | Aktuell keine. |
