Erhebungsbogen

Projekt	Biotopkartierung Hamburg		Interne Nr.	79390
			DK5 DK5-GK	7620 7622
Handlungsbedarf	Nein		DK5 - Name	Fersenweg
Bearbeitung	BRA	Kopie Nein	Biotop-Nr. alt	371 281
Räumliche Abbildung	Linie		Kartierung	10.10.2012
Anzahl Abschnitte	2		Fläche / Länge [m²/m]	713,03
			Breite (lineare Abb.) [m]	4

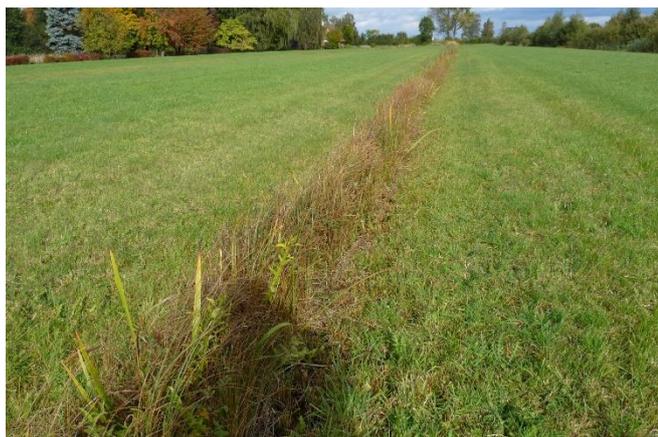
Fotodatei 7620_371_101012_1.JPG

Grünlandgräben in gemähtem Grünland, zwischen seicht aufgewölbten Beetrücken, eingekerbt, wenig in das Gelände eingetieft, relativ stark verlandet. Im Süden auf größerer Breite mit Bildung nitrophytischer Röhrichte aus Rohrkolben und Igelkolben, auch Schilfröhrichten eingebunden. Nach Norden zu mehr niedermoortypisch mit höheren Anteilen von Schlanksegge, deutlichen Verbuschungstendenzen mit viel aufkeimender Grauweide. Derzeit mit kleiner Restwasserfläche, zeitweilig vermutlich aber austrocknend. Das Niedermoorpotential wird durch einzelne Vorkommen von Sumpf-Blutauge, Straußblütigem Gilbweiderich, den Seggen, höheren Anteilen auch von Kuckucks-Lichtnelke angezeigt. Insgesamt relativ artenreich durch dauerhaft extensive Grünlandnutzung in der Nachbarschaft. Größtenteils jedoch mit fehlender, offener Wasserfläche. Nur im Süden z.T. offen, hier mit größeren Beständen von Dreifurchiger Wasserlinse, Sumpf-Blutauge in den kleinen, offeneren Gewässerbereichen. Es besteht eine grundsätzliche Tendenz zur Verbuschung, die durch regelmäßige Mahd der Uferbereiche offenbar eingedämmt wird.

Merkmal	Wert
Gefährdung / Einflüsse Wertgesichtspunkte	Zu niedrige Wasserstände im Gebiet, im Sommer vermutlich Austrocknung Recht artenreich durch dauerhaft extensive Grünlandnutzung in der Nachbarschaft, geringe Nährstoffeinträge.
Maßnahmen	Nutzung wie bisher fortsetzen, Röhrichte und Gehölzbestände regelmäßig mähen bzw. zurückschneiden; Wasserstände nach Möglichkeit anheben
Größe	
Breite	4.00 m
