Erhebungsbogen

Projekt	Biotopkartierung Hamburg	Interne Nr.	79416
		DK5 DK5-GK	7620 7622
Handlungsbedarf	Nein	DK5 - Name	Fersenweg
Bearbeitung	BRA	Biotop-Nr. alt	396 307
Räumliche Abbildung	Linie	Kartierung	19.10.2012
Anzahl Abschnitte	1	Fläche / Länge [m²/m]	428,696
		Breite (lineare Abb.) [m]	5

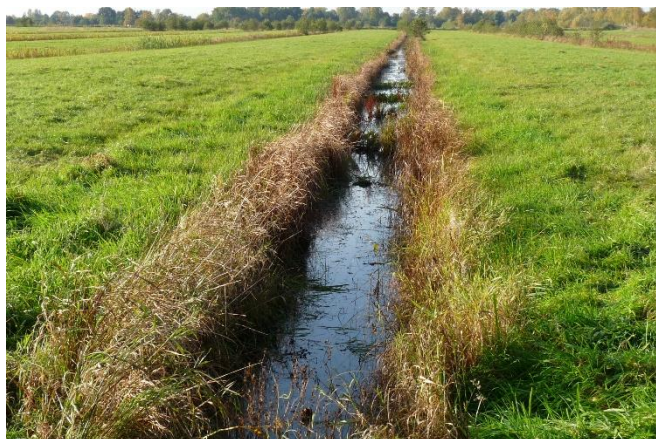
Fotodatei 7620_396_191012_1.JPG

Um 4 bis 5 m breiter Grabenbereich mit Wasserführung ca. 30 cm unter dem benachbarten Gelände. Auf der Ostseite mit relativ rasch ansteigendem, mäßig steil geneigtem Ufer, auf der Westseite etwas flacher. Auf etwa 1 bis 2 m Breite noch seggenreich bewachsen im Randstreifen. Das angrenzende Grünland ist offenbar nur mäßig artenreich, gedüngt und in der Vergangenheit intensiver genutzt, vorwiegen gemäht, aktuell aber beweidet. Das Gewässer hat beiderseits rund 0,5 m breite Randstreifen, die teilweise beweidet werden und von Seggen dominiert, aber von nitrophytischen Röhrichtarten wie Igelkolben und Iris durchwachsen sind. Örtlich gibt es etwas Schwarzerlen, die jedoch nur kleine Flächenanteile einnehmen. Die Wasserfläche ist 2 m - örtlich auch 2,5 bis 3 m breit, stark getrübt, um 0,5 m tief, vollständig durchwachsen von einem sehr großen Froschbißbestand, submers aber auch von einem großen Bestand aus Nuttalls Wasserpest. Daneben kommt etwas Krebschere, Teichrose und Wasserfeder vor. Der Graben ist im Verhältnis zu den benachbarten Gräben offenbar der einzige in jüngerer Zeit geräumte Graben. Das Räumgut ist eventuell auf dem Ostufer abgelagert worden, mittlerweile aber grünlandtypisch bewachsen. Es bestehen günstige Entwicklungsmöglichkeiten für einen ausgeprägtes Krebscherengewässer.

Merkmal	Wert
Auswertung	
Gefährdung / Einflüsse	Stark getrübt, nur suboptimale Wasserstände, die durchaus um 10 cm höher liegen könnten.
Wertgesichtspunkte	Mäßig artenreich bewachsen, ausgeprägte submersive Vegetation und Vorkommen von Krebschere, gut entwicklungsfähiges Niedermoorpotential.
zoologisch bedeutsame Strukturen	Kleingewässer, wasserführende Gräben
Bedeutung für Tiergruppe	Amphibien Libellen

Merkmal	Wert
Maßnahmen	Mollusken Wassergebundene Insekten Die Grünlandnutzung im Gebiet sollte etwas extensiviert werden, eventuell geringere Düngemittleinsätze. Der Wasserstand im Graben sollten dauerhaft auf hohem Niveau stabil gehalten werden. Unterhaltungsmaßnahmen sollten in Zukunft möglichst artenschonend stattfinden. Krebssscheren müssen nach Möglichkeit in das Gewässer zurückgesetzt werden. Die Ursache für die aktuell Trübung und die Nährstoffeinträge sollte beseitigt werden.
Größe	
Breite	5.00 m
