Erhebungsbogen

Projekt	Biotopkartierung Hamburg	Interne Nr.	79417
		DK5 DK5-GK	7620 7622
Handlungsbedarf	Nein	DK5 - Name	Fersenweg
Bearbeitung	BRA	Biotop-Nr. alt	397 308
Räumliche Abbildung	Linie	Kartierung	19.10.2012
Anzahl Abschnitte	1	Fläche / Länge [m²/m]	441,089
		Breite (lineare Abb.) [m]	4

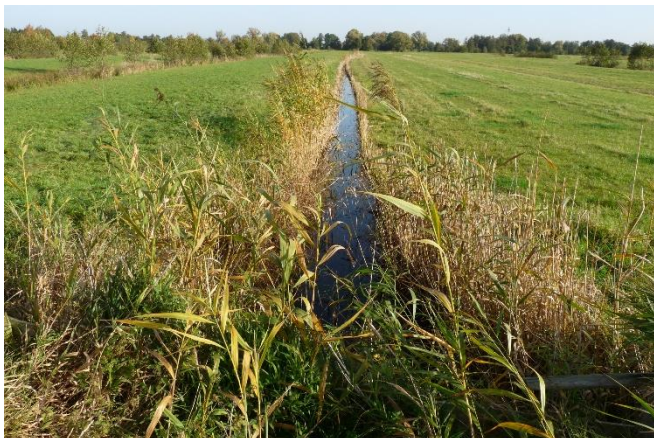
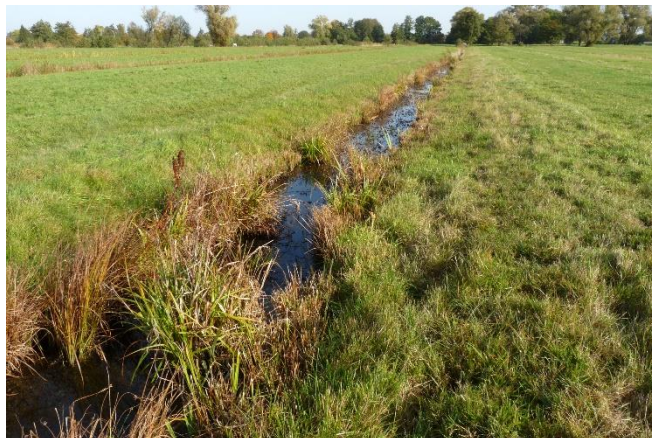
Fotodatei	7620_397_191012_1.JPG	Fotodatei	7620_397_191012_2.JPG
Bildbeschreibung		Bildbeschreibung	
Aufnahmerichtung		Aufnahmerichtung

Grenzgraben zwischen zwei Grünlandflächen, beide vorzugsweise gemäht und zeitweilig beweidet. Mit unterschiedlichen Wasserbreiten zwischen 1 m, örtlich auch 2 m, mitunter nur 0,5 m in steilerem, höher gelegenem Gelände. Ursprünglich offenbar zu hohen Anteilen bewachsen und überschattet von Schilfröhrichten, die jedoch in jüngerer Zeit zurückgestutzt worden sind. Ein Hinweis darauf, dass früher intensivere Nutzungen stattgefunden haben bis hin zur Ackernutzung in Teilbereichen. Die Böschungshöhen sind entsprechend auch recht unterschiedlich bis hin zu 1 m Höhe und einer relativ kräftigen Überschattung des schmalen und tief eingeschnittenen Grabens. Im Norden jedoch oberflächennäher, unter 0,5 m, mit einer meist um 1 bis 1,5 m breiten Wasserfläche, in der Froschbiß hohe Flächenanteile hat. Vereinzelt kommt Krebschere im Gebiet vor und etwas Wasserfeder. Der Bewuchs der Ufer ist auf rund 0,5 m Breite von Schlangensegge, im Süden aber auch sehr stark von Schilf bestimmt. In Teilbereichen sind alte Stubben erkennbar, die darauf hindeuten, dass der Graben zeitweilig auch kräftig überschattet war von Schwarzerlen und Grauweiden. Die Stubben werden z.T. aktuell gezielt reduziert. Das Wasser ist vermutlich um 0,5 m tief, submerse Vegetation ist nur in Teilbereichen entwickelt. Es dominieren die Schwimmdecken aus Dreifurchiger Wasserlinse und Froschbiß. Das Wasser ist aktuell deutlich getrübt. Offenbar findet eine Nutzung als Moorfrosch-Laichgewässer statt.

Merkmal	Wert
Auswertung	
Gefährdung / Einflüsse	Offenbar belastete Wasserqualität, frühere Intensivnutzungen, nur mäßig artenreich bewachsen.
Wertgesichtspunkte	Dauerhafte Wasserführung, Eignung als Amphibien- und Libellen-Laichgewässer.
zoologisch bedeutsame Strukturen	Kleingewässer, wasserführende Gräben
Bedeutung für Tiergruppe	Amphibien
Maßnahmen	Extensive Randnutzungen fortsetzen, Grünland nur möglichst extensiv düngen, Gräben gelegentlich unterhalten, dabei flache Grabenprofile erhalten und Teile

Merkmal	Wert
Größe	der Vegetation, um langfristig eine Steigerung der Artenvielfalt zu erzielen und das in Teilen noch vorhandene, niedermoortypische Artenpotential zu entwickeln. Ursache der starken Trübung klären und abstellen.
Breite	4.00 m
