# Erhebungsbogen

<b>Projekt</b>	Biotopkartierung Hamburg		<b>Interne Nr.</b>	79424
			<b>DK5   DK5-GK</b>	7620 7622
<b>Handlungsbedarf</b>	Ja		<b>DK5 - Name</b>	Fersenweg
<b>Bearbeitung</b>	BRA	<b>Kopie</b> Nein	<b>Biotop-Nr.   alt</b>	403 315
<b>Räumliche Abbildung</b>	Linie		<b>Kartierung</b>	24.10.2012
<b>Anzahl Abschnitte</b>	4		<b>Fläche / Länge [m<sup>2</sup>/m]</b>	968,888
			<b>Breite (lineare Abb.) [m]</b>	4

## Bestandsbeschreibung

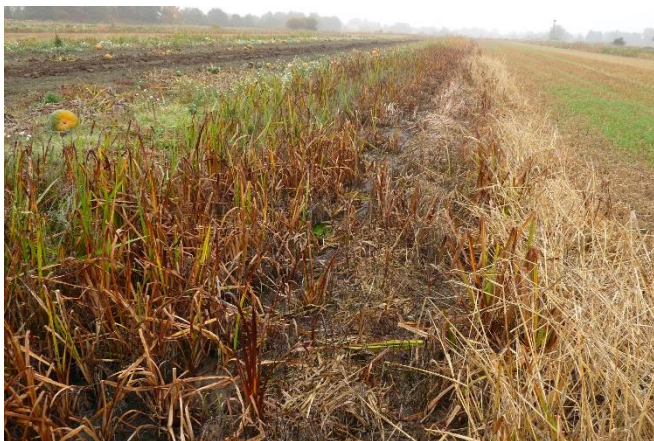
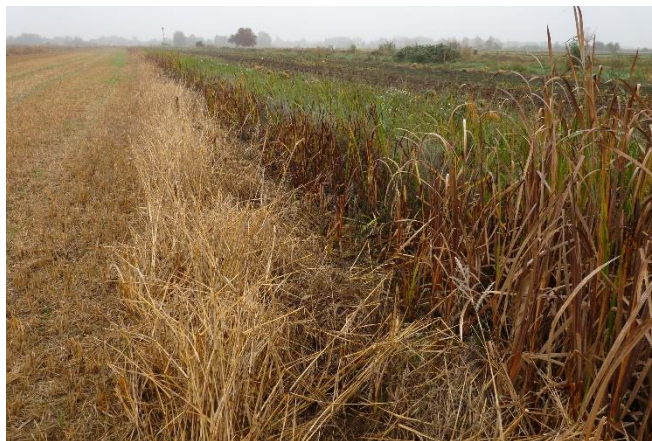
<b>Fotodatei</b>	7620_403_241012_1.JPG	<b>Fotodatei</b>	7620_403_241012_2.JPG
<b>Bildbeschreibung</b>		<b>Bildbeschreibung</b>	
<b>Aufnahmerichtung</b>		<b>Aufnahmerichtung</b>

Vier Beetgräben in einer ackerbaulich und gartenbaulich genutzten Fläche, jeweils mit etwa 4 m Breite breiten Grabenbereichen, die derzeit wasserführend sind, rund 20 bis 30 cm unter Flur. Mit einer teils über 2 m breiten Wasserfläche und seicht ansteigenden Ufern zu den angrenzenden Nutzflächen hin, häufig liegen die Flurabstände des Wassers offenbar um nur 30 cm. Die Gräben sind vom Standortpotential her niedermoortypisch, sind jedoch extrem von Düngemitteln und v.a. Pestiziden und dem Einsatz von Herbiziden überprägt, so dass sie extrem artenarm bewachsen sind. Es dominieren Bestände aus Teichschachtelhalm und Igelkolben. Auf der Wasseroberfläche sind z.T. Wasserlinsendecken entwickelt. Angrenzend sind die flachen Ufer von Umbruch und dem Einsatz von Spritzmitteln geprägt, teilweise ist der Uferbewuchs vollständig vernichtet, teils sind die Nutzpflanzen und die Unkräuter der angrenzenden Ackerflächen vertreten. Die Beschreibung und Kartierung erfolgte nicht wegen des aktuellen Bestandes, sondern wegen des vorhandenen Potentials für wesentlich wertvollere Gräben und wegen des Handlungsbedarfs bei einem schon vollständig vergifteten Grabensystem.

Merkmal	Wert
<b>Auswertung</b>	
Gefährdung / Einflüsse	Einsatz von Herbiziden im gesamten Grabenbereich.
Wertgesichtspunkte	Von den Strukturen her besteht das Potential zur Entwicklung artenreicherer Niedermoorgräben.
Maßnahmen	Die Nutzung der angrenzenden Flächen muß deutlich extensiviert werden, Herbizideinsätze und Umpflügen bis in die Ufer hinein ist verboten. Die Gräben sollten geräumt und unterhalten werden, offene Wasserflächen hergestellt und die angrenzenden Randstreifen aus der Nutzung genommen werden.
