Erhebungsbogen

Projekt	Biotopkartierung Hamburg	Interne Nr.	79433
		DK5 DK5-GK	7620 7622
Handlungsbedarf	Nein	DK5 - Name	Fersenweg
Bearbeitung	BRA	Biotop-Nr. alt	410 324
Räumliche Abbildung	Linie	Kartierung	26.10.2012
Anzahl Abschnitte	7	Fläche / Länge [m²/m]	2274,5
		Breite (lineare Abb.) [m]	5

Bestandsbeschreibung

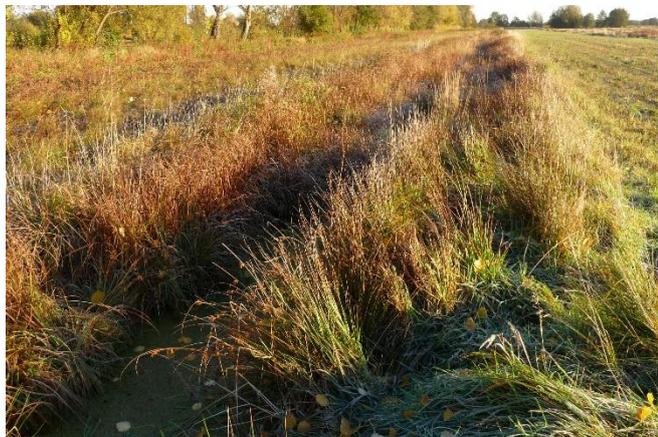
Fotodatei 7620_410_261012_1.JPG

Grabensystem in einem dauerhaft ackerbaulich genutztem Gelände, jedoch mit relativ hoch anstehendem Wasser. Der Wasserstand in den Gräben liegt häufig ca. 30 bis 50 cm unter dem benachbarten Gelände. Die Uferböschungen sind mäßig steil geneigt. Beiderseits der Gräben ist jeweils recht durchgängig ein Randstreifen von etwa 1 m Breite vorhanden, der nur wenig genutzt wird, in dem v.a. Seggenrieder hoch aufgewachsen sind, durchsetzt von viel Sumpfreitgras und Flatterbinse. Dazwischen ist eine teilbeschattete Grabenfläche von jeweils rund 2 m Breite vorhanden, die z.T. von Wasserlinsen dominiert wird, z.T. von nitrophytischen Röhrichten aus Rohrkolben und Igelkolben überwachsen ist, teils aber auch Schwingrasen bildet, in dem das Sumpfreitgras, aber auch größere Anteile von Sumpf-Blutauge und Moosen höhere Anteile haben. I.d.R. sind die Wasserflächen stark verlandet, submerse Vegetation ist nicht erkennbar. Die Grabenbereiche sind jeweils rund 6 m breit, daran anschließend ist durchgängig intensive Nutzung vorhanden.

Merkmal	Wert
Wertgesichtspunkte	Es gibt noch höhere Anteile niedermoortypischer Vegetation bis hin zur Ausbildung von kleinflächigen Schwingrasenmooren. Die Gräben sind recht breit und sehr gut entwicklungsfähig.
Maßnahmen	Es sollte eine Grabenunterhaltung erfolgen, bei der möglichst nur die Grabenmitte unterhalten wird und an den Rändern größere Teile der vorhandenen Vegetation erhalten bleiben. Die angrenzende Nutzung sollte nach Möglichkeit eine Grünlandnutzung sein. Die Wasserstände sollten dauerhaft auf hohem Niveau gehalten werden, Wasserstandsschwankungen müssen vermieden werden.
Größe	
Breite	5.00 m
