# Erhebungsbogen

<b>Projekt</b>	Biotopkartierung Hamburg	<b>Interne Nr.</b>	79436
		<b>DK5   DK5-GK</b>	<b>7620</b> 7622
<b>Handlungsbedarf</b>	Nein	<b>DK5 - Name</b>	Fersenweg
<b>Bearbeitung</b>	BRA	<b>Biotop-Nr.   alt</b>	<b>413</b> 327
<b>Räumliche Abbildung</b>	Linie	<b>Kartierung</b>	26.10.2012
<b>Anzahl Abschnitte</b>	7	<b>Fläche / Länge [m<sup>2</sup>/m]</b>	3003,79
		<b>Breite (lineare Abb.) [m]</b>	2

## Bestandsbeschreibung

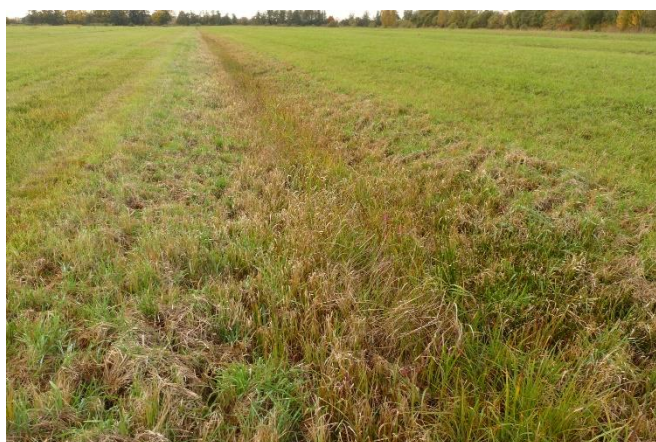
**Fotodatei** 7620\_413\_261012\_1.JPG  
**Bildbeschreibung**  
**Aufnahmerichtung**

Flache, schmale Beetgräben in gemähtem Grünland, rund 0,5 m in das benachbarte Gelände eingetieft. Mit seicht ansteigenden Ufern, i.d.R. ohne offene Wasserflächen, vermutlich nur zeitweilig wasserüberstaut bei höheren Niederschlägen. Zum großen Teil in die angrenzende Mahdnutzung integriert und mit offener, niedriger Vegetation, die nur mäßig nährstoffreiche Verhältnisse anzeigt. Oberflächlich betrachtet relativ artenarm, über die gesamte Länge jedoch teils etwas niedermoortypisch bewachsen mit regelmäßig auftretendem Sumpf-Blutauge und hohen Seggenanteilen sowie deutlicher Vermoosung, die zu kleinen Schwingrasenmooren überleitet.

Merkmal	Wert
<b>Auswertung</b>	
Gefährdung / Einflüsse	Fehlende Wasserführung.
Wertgesichtspunkte	Geringe Nährstoffeinträge, extensive Nutzung auf den benachbarten Flächen.
Maßnahmen	Eventuell die Gräben öffnen, leicht eintiefen und dauerhafte Wasserflächen schaffen, dabei den Versuch unternehmen, einen Teil der Vegetation zu erhalten.
