Erhebungsbogen

Projekt	Biotopkartierung Hamburg		Interne Nr.	57728
			DK5 DK5-GK	7620 7622
Handlungsbedarf	Ja		DK5 - Name	Fersenweg
Bearbeitung	BRA	Kopie Nein	Biotop-Nr. alt	45 113
Räumliche Abbildung	Fläche		Kartierung	21.09.2004
Anzahl Abschnitte	3		Fläche / Länge [m²/m]	37497,9685
			Breite (lineare Abb.) [m]

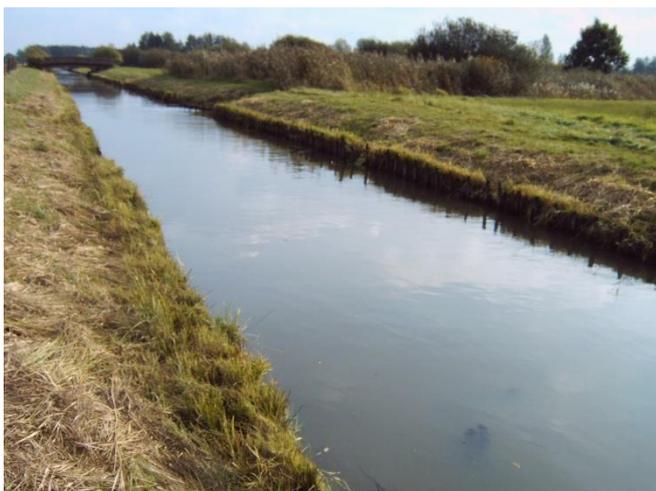
Fotodatei 7620_45_210904_1.JPG
Bildbeschreibung
Aufnahmerichtung

An der Geländeoberfläche rund 15 m breiter Hauptgrabenbereich mit einer 5-7m breiten dauerhaften Wasserfläche, die zwischen 0,5 - 1,5m unter dem Gelände liegt. Der Wasserstand weist zwischen Frühjahr und Herbst erhebliche Schwankungen bis hinunter zum fast vollständigen Austrocknen auf. Die unteren Böschungen der Wettern sind in der Regel mit Bongossi befestigt und sehr steil. Die oberen Böschungen entsprechen einem Regelprofil mit homogenen, relativ steilen, regelmäßig gemähten, wiesenartigen Flächen. Gewässertypische Röhrichtvegetation ist auf einen schmalen Streifen oberhalb der Bongossibefestigung reduziert und besteht in der Regel aus Schlanksegge und Wasserschwaden bzw. Rohrglanzgras.

Insgesamt ist das Gewässer strukturarm, kanalartig ausgebaut, dennoch ist zum Teil Gewässervegetation vorhanden und der Restwasserkörper wird von Erdkröten als Laichplatz und vermutlich einigen Fischen als Lebensraum genutzt, Das Wasser wirkt nährstoffbelastet und ist stark getrübt.

Merkmal	Wert
Wertgesichtspunkte Maßnahmen	Wasserstandsabsenkungen v.a. im Winter. In der gegenwärtigen Bewirtschaftung stellt der Graben alle Naturschutzbemühungen im Gebiet in Frage und trägt zum Rückgang seltener Arten bei. Gaben hat Bedeutung als Fischgewässer Dringend deutlich höhere Wasserstände einstellen und dauerhaft, auch im Winter halten. Eine Notwendigkeit für die aktuellen Wasserstände im Winter ist nicht erkennbar.
Größe Breite	15.00 m
