Erhebungsbogen

Projekt	Biotopkartierung Hamburg	Interne Nr.	79328
		DK5 DK5-GK	7620 7622
Handlungsbedarf	Nein	DK5 - Name	Fersenweg
Bearbeitung	BRA	Biotop-Nr. alt	72 175
Räumliche Abbildung	Fläche	Kartierung	10.10.2012
Anzahl Abschnitte	3	Fläche / Länge [m²/m]	5125,223
		Breite (lineare Abb.) [m]

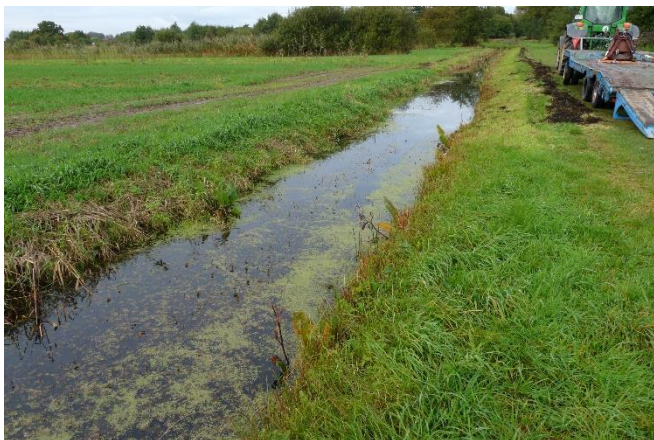
Fotodatei 7620_72_101012_1.JPG

Quer verlaufender Hauptgraben mit einer etwa 2,5 m breiten Wasserfläche, derzeit nur rund 20 bis 30 cm unter dem benachbarten Gelände, im Sommer 2012 vermutlich aber mit kräftigeren Wasserstandsschwankungen. Teilabschnitte sind frisch geräumt und erreichen Wassertiefen über 0,5 m. Das Wasser ist nur leicht getrübt, über größere Strecken offenbar durchwachsen von größeren Beständen von Nuttalls Wasserpest und höheren Anteilen von Froschbiß. Die Uferpartien sind nur auf etwa 0,5 m Breite gewässertypisch ausgeprägt mit höheren Anteilen von Schlanksegge, aber auch von Arten der feuchten Hochstaudenfluren, hier relativ viel Mädesüß. Mäßig strukturreich, vermutlich durch Wühltätigkeit von Bisam. Die weniger unterhaltenen Abschnitte des Grabens sind etwas kräftiger überwachsen von Schilfröhricht. Im Bereich der angrenzenden Gehölze ist der Graben recht kräftig überschattet. Hier fehlt submerse Vegetation. Die Wasseroberfläche wird von Wasserlinsen und örtlich auch einem größeren Bestand von Algenfarn eingenommen.

Merkmal	Wert
zoologisch bedeutsame Strukturen Bedeutung für Tiergruppe	Kleingewässer, wasserführende Gräben Fische Amphibien Vögel Mollusken Libellen Wassergebundene Insekten
Maßnahmen	Möglichst extensiv unterhalten, jeweils Anteile der Vegetation versuchen zu erhalten, Wasserstände möglichst auf gleichbleibendem Niveau halten.
Größe	
Breite	6.00 m
