Erhebungsbogen

Projekt	Biotopkartierung Hamburg	Interne Nr.	58623
		DK5 DK5-GK	7624 7626
Handlungsbedarf	Nein	DK5 - Name	Reitbrook-Ost
Bearbeitung	SCÖ	Biotop-Nr. alt	341 71
Räumliche Abbildung	Linie	Kartierung	06.09.2004
Anzahl Abschnitte	1	Fläche / Länge [m²/m]	665,908
		Breite (lineare Abb.) [m]	4

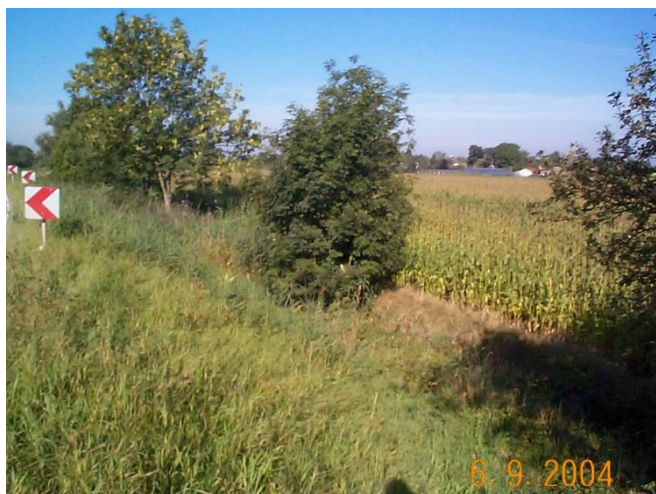
Fotodatei	7624_341_060904_1.JPG	Fotodatei
Bildbeschreibung		Bildbeschreibung
Aufnahmerichtung		Aufnahmerichtung

Stark zugewachsener, trockener Straßen-/Deichentwässerungsgraben mit (einschl. Grabenböschungen) bis zu 5 m Breite. Überwiegend dichtes, meist vorherrschendes Röhricht aus Rohr-Glanzgras und Gemeinem Schilf insgesamt als Hauptbestandbildner meist mit Zaunwinde und selten von Wasser-Schwaden durchsetzt. Stellenweise viel Brennnessel. Vorkommen des vom Aussterben bedrohten Langblättrigen Ehrenpreises gegenüber der Vorkartierung (Biotop 43 v. '95) nur an einem Standort (in Höhe Haus Nr. 79). Obere Uferbereiche zunehmend von lockerer Grasschicht durchsetzt u.a. mit Glatthafer. Streckenweise uferbegleitende Gehölze aus mittelhohen Obstbäumen neben Silber-Weide, Schwarz-Erle und Esche in der mittelhohen bis hohen, lockeren bis dichten Baumschicht. Strauchschicht z.T. aus weit rankenden Rosen und Brombeere.

Merkmal	Wert
Boden	
Feuchte	7 - feucht
Stickstoffgehalt	7 - stickstoffreich
Gewässer	
Böschungshöhe	1.40 m
Gewässertiefe	0.20 m
Länge	600.00 m
Breite	4.00 m
Wasserführung	h - häufig/lange austrocknend
Strömung	k - keine Strömung
Standort, Relief	
Relief	Regelprofil
Böschungsneigung	flach - 1:2 bis 1:3
Belichtung	6 - halbsonnig bis halbschattig
Veg. - Deckg./Ant.	
Gesamt	100 %
1. Baumschicht	15 %
Strauchschicht	10 %
1. Krautschicht	95 %
Veg. - Höhe	
Gesamt, durchschn.	2.00 m

Merkmal	Wert
Gefährdung / Einflüsse	Verlandung
Wertgesichtspunkte	Bedeutung für den Biotopverbund Vorkommen seltener Pflanzen breites Röhricht
Bedeutung für Tiergruppe	Heuschrecken Insekten Vögel
Ziele der Entwicklung	Erhaltung
Maßnahmen	extensive Gewässerunterhaltung
